## Begutachtung Großbaumverpflanzung Haltestelle Andreas-Vöst-Str.

Aufgrund der Neuordnung der Haltestelle an der Andreas-Vöst-Str. müssen insgesamt 13 Bäume entlang der Fürstenrieder Str. (3 Bäume an der Westseite und 10 Bäume an der Ostseite) gefällt werden. Mit E-Mail vom 24.03.2026 wurde PAN gebeten die Eignung der Bäume für eine Verpflanzung zu beurteilen.

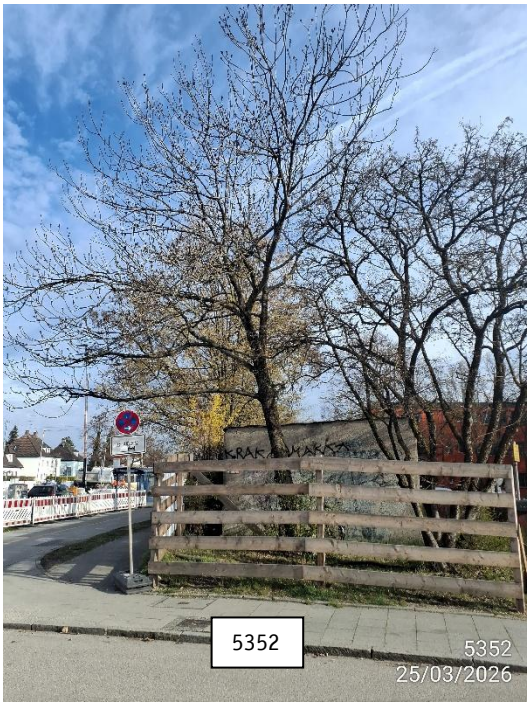
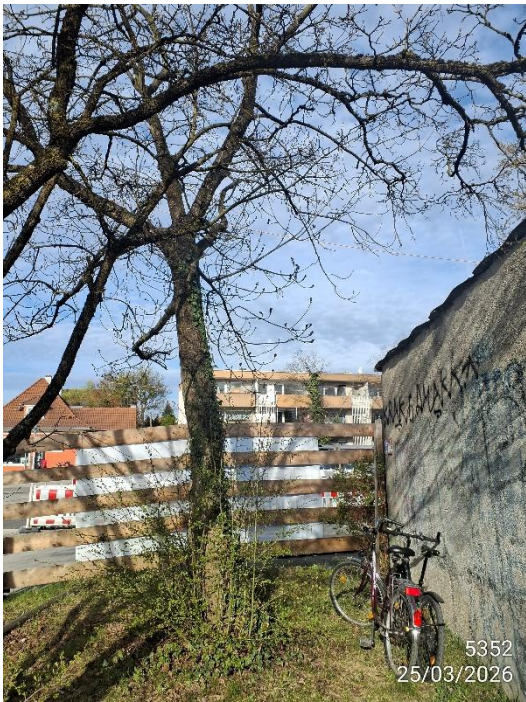
| Nr. | 5352 | |

| | | Abbildung Sparten | |
|---|---|---|---|
| Stufe 1 | Zugänglichkeit | Ja (mit Einschränkung) | Stamm 1,3 m von einer Mauer entfernt, Solitärbaum |
| | Verkehrssicherheit/ Schäden | Baum kippt deutlich nach Südwesten | Wuchs ungerade (der Schwerpunkt der Krone deutlich nach Südwesten verlagert), Krone leicht asymmetrisch |

| Detailbetrachtung | | |
|---|---|---|
| Beurteilung Anwuchschancen | gute Anwuchschancen | relativ junger Baum, jedoch potenziell von Eschentriebsterben betroffen |
| Eignung zur Verpflanzung | <b>nein</b> | <p>Verkehrssicherheit (Schiefwuchs – Schwerpunkt der Krone verlagert)</p> <p>Grundsätzlich ist von der Verpflanzung von Eschen abzuraten. Im Bereich München existieren nur noch vereinzelt Exemplare, die nicht vom Eschentriebsterben betroffen sind. Es ist somit davon auszugehen, dass der Baum bereits infiziert ist oder nach der Verpflanzung (in einer geschwächten Verfassung) infiziert wird.</p> <p>Der Erhalt des Baums wird angestrebt, soweit es die Neugestaltung der Beläge erlaubt.</p> |

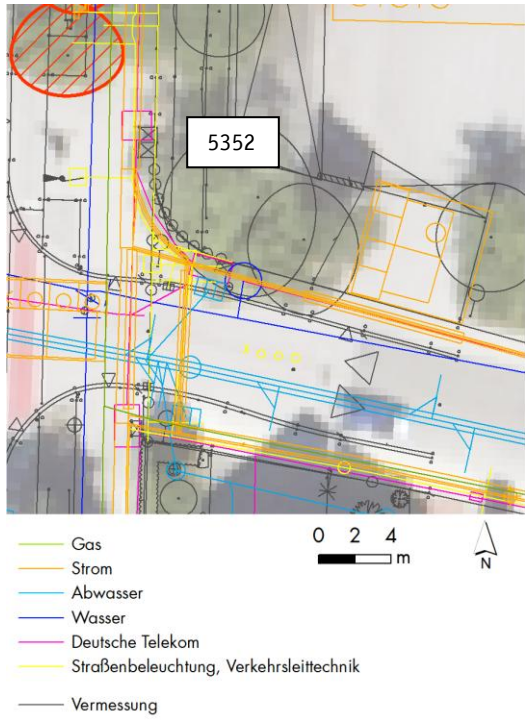
| | | Abbildung Sparten | |
|---|---|---|---|
| | Umfeld: | Einzelbaum mit Sparten im Umfeld | Am Kronenrand (Bürgersteig) <ul style="list-style-type: none"> <li>• Wasser</li> <li>• Stromleitung</li> <li>• Telekom</li> </ul> |

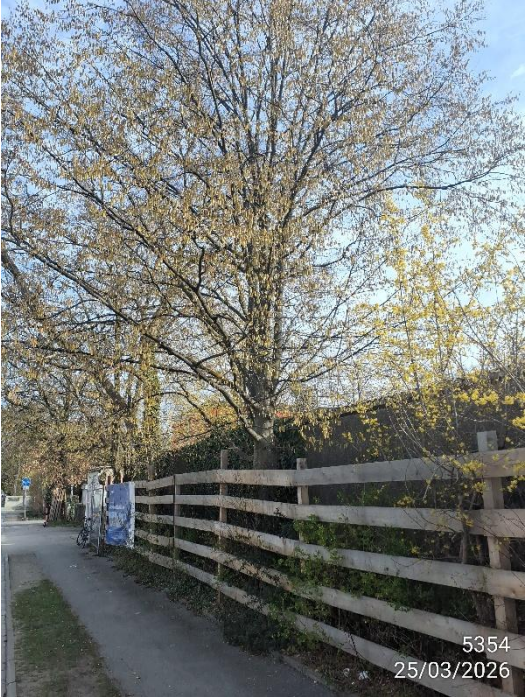
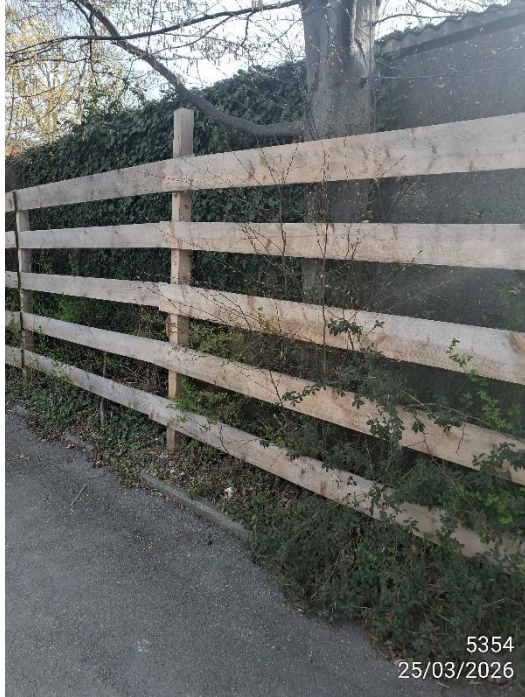
| Nr. | 5354 | | |

| Nr. | 5354 | | |
|---|---|---|---|
| Stufe 1 | Zugänglichkeit | nein | Baum wächst unmittelbar an der Mauer (Baumgraben 0,8m breit) |

| <b>Detailbetrachtung</b> | | |
|---|---|---|
| Eignung zur Verpflanzung | <b>nein</b> | keine Zugänglichkeit |

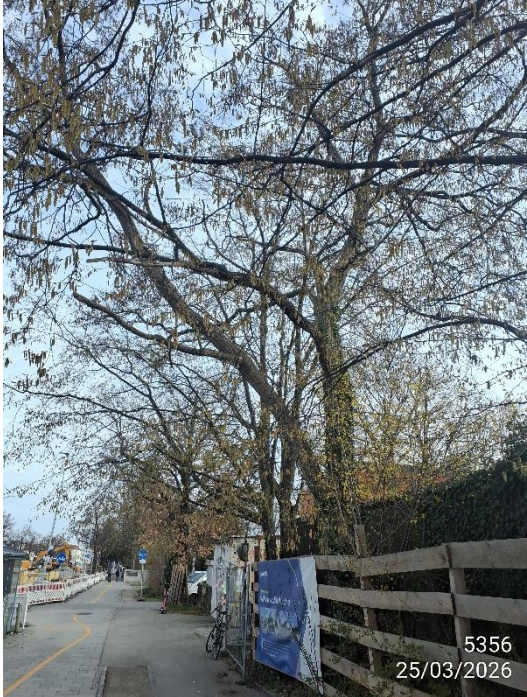
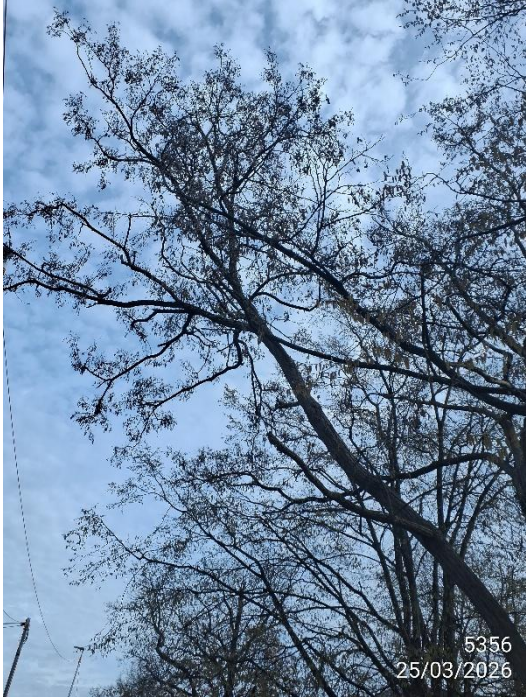
| <b>Nr.</b> | | <b>5356</b> | |

| <b>Nr.</b> | | <b>5356</b> | |
|---|---|---|---|
| Stufe 1 | Zugänglichkeit | nein | Baum wächst unmittelbar an der Mauer (Baumgraben 0,8m breit) |

| <b>Detailbetrachtung</b> | | |
|---|---|---|
| Eignung zur Verpflanzung | <b>nein</b> | keine Zugänglichkeit |

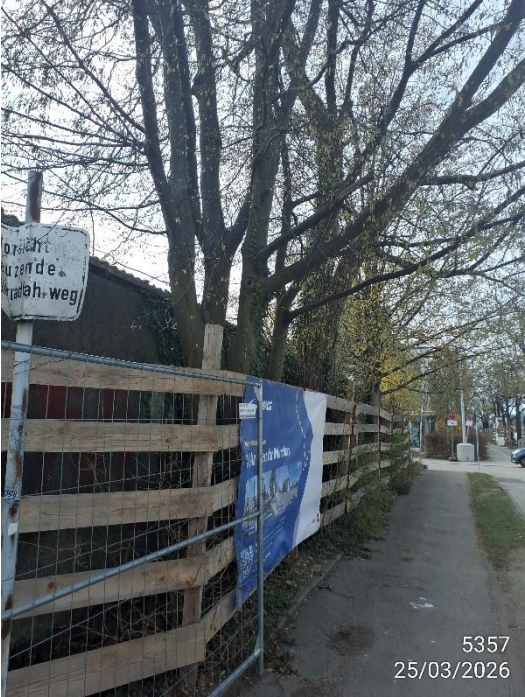
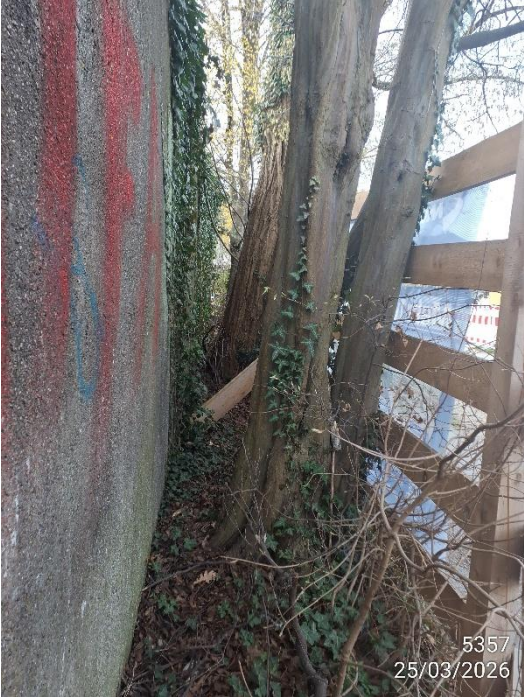
| Nr. | 5357 | | |

| Nr. | 5357 | | |
|---|---|---|---|
| Stufe 1 | Zugänglichkeit | nein | Baum wächst unmittelbar an der Mauer (Baumgraben 0,8m breit) |

| <b>Detailbetrachtung</b> | | |
|---|---|---|
| Eignung zur Verpflanzung | <b>nein</b> | keine Zugänglichkeit |

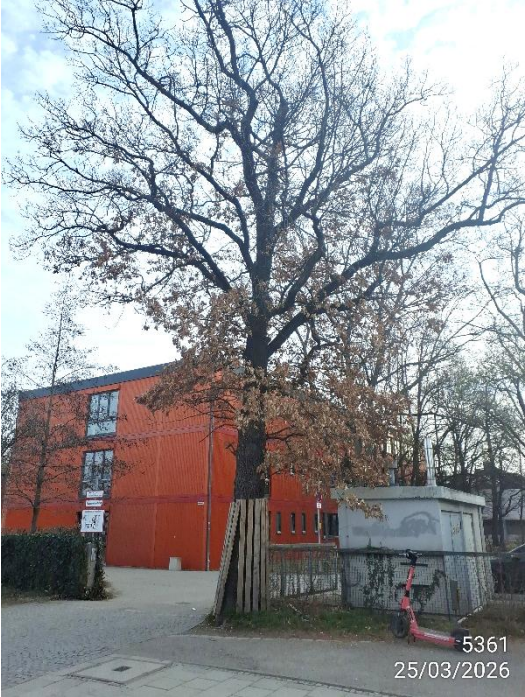
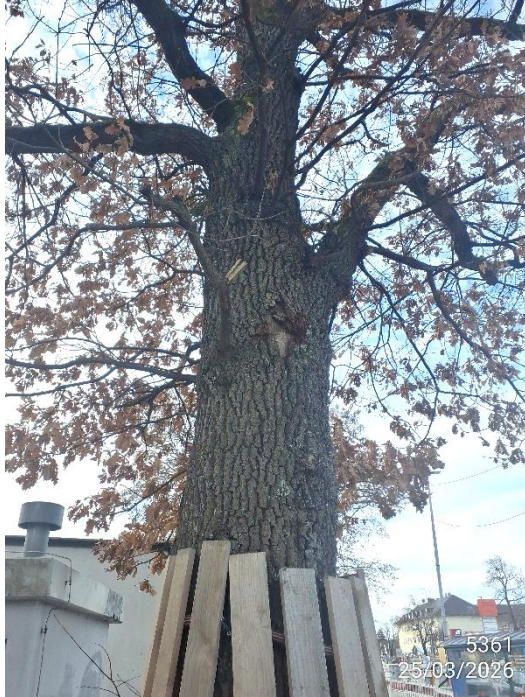
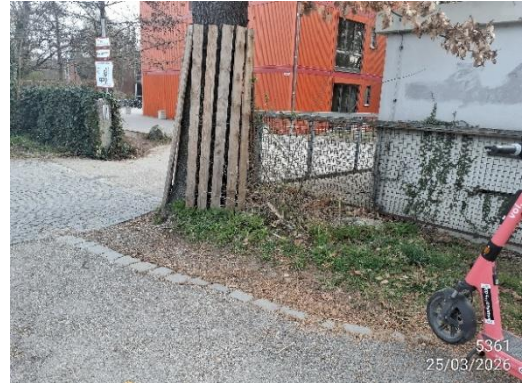
| Nr. | 5361 | |

| <div> </div> <div> <p>Blick Richtung Osten</p> <p>Schäden am Stamm</p> </div> | | |

| <p>5361</p> <p> — Gas<br/> — Strom<br/> — Abwasser<br/> — Wasser<br/> — Deutsche Telekom<br/> — Straßenbeleuchtung, Verkehrsleittechnik<br/> — Vermessung </p> <p>0 2 4 m</p> <p>N</p> | | Abbildung Sparten | |
|---|---|---|---|
| Stufe 1 | Zugänglichkeit | eingeschränkt | Baum steht ca. 0,7 m am Zaun, Wurzelbereich größtenteils versiegelt (Pflaster, Asphalt) |
| Stufe 2 | Vitalitätsstufe | 2 | einzelne Schwachäste trocken |
| | Verkehrssicherheit/Schäden | Stammschäden | Am Stamm (Nordseite) ist eine ältere Wunde vorhanden (Stamm angefahren) |

| Detailbetrachtung | | |
|---|---|---|
| Beurteilung Anwuchschancen | Anwuchschancen schlecht | Älterer Baum |
| Eignung zur Verpflanzung | <b>nein</b> | <p>Zugänglichkeit eingeschränkt: die Verpflanzung ist nur bei einer Kappung von Wurzeln möglich (Wurzelraum größtenteils versiegelt)</p> <p>Der Erhalt des Baums wird angestrebt, soweit es die Neugestaltung der Beläge erlaubt.</p> |

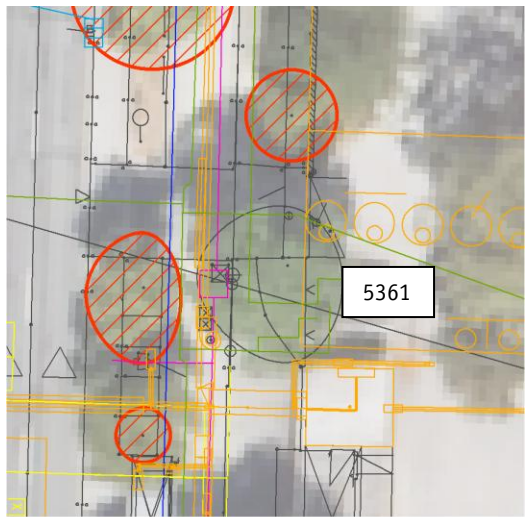
| <p>5361</p> <p> — Gas<br/> — Strom<br/> — Abwasser<br/> — Wasser<br/> — Deutsche Telekom<br/> — Straßenbeleuchtung, Verkehrsleittechnik<br/> — Vermessung </p> <p>0 2 4 m</p> <p>N</p> | | Abbildung Sparten | |
|---|---|---|---|
| | Umfeld: | Einzelbaum mit Sparten im Umfeld | <ul style="list-style-type: none"> <li>• Gasleitung 1,7 m</li> <li>• Stromleitung 3,5 m</li> <li>• Telekom 2,4 m</li> </ul> |

| Detailbetrachtung | | |
|---|---|---|
| Wurzelteller | nicht ablesbar | Es ist aufgrund der Größe der Eiche und der Ausdehnung der Baumkrone davon auszugehen, dass die Wurzeln (bei älteren Eichen Herzwurzelsystem mit Seitenwurzeln und tiefen Senkerwurzeln) davon auszugehen, dass Wurzeln im Bereich der Sparten liegen. |

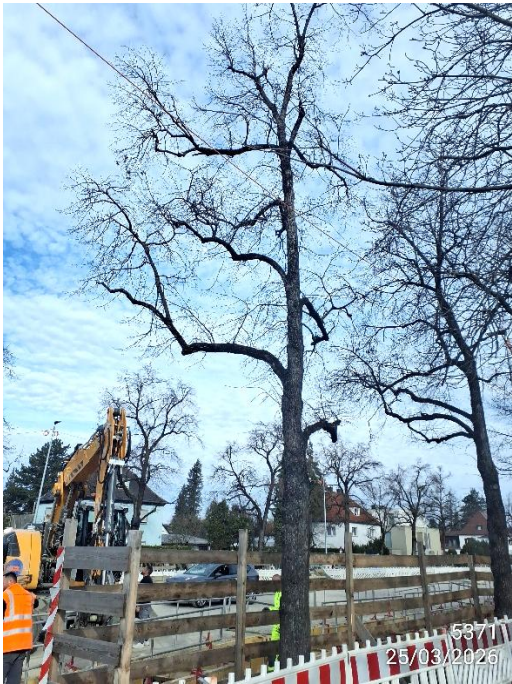
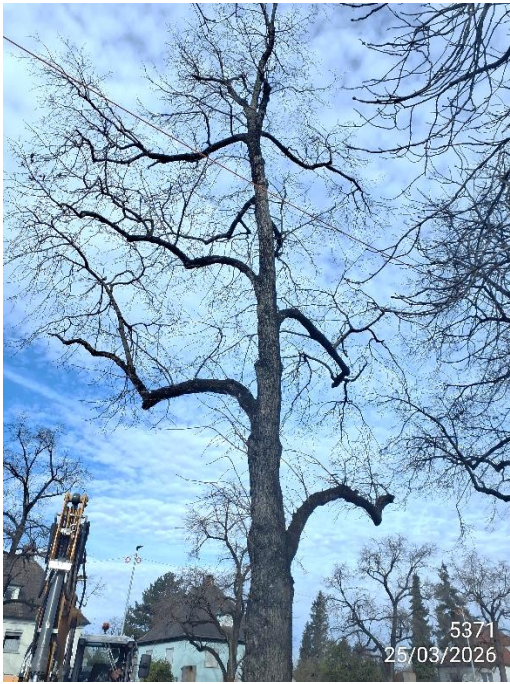
| Kriterium | | Ergebnis | Anmerkungen |
|---|---|---|---|
| Stufe 2 | Vitalitätsstufe | 3 | Alte Wunden nach Kronenschnitt |
| | Verkehrssicherheit/<br>Schäden | Krone einseitig gebildet | In Richtung Straße |
| Beurteilung Anwuchschancen | | Anwuchschancen schlecht | Schlechte Vitalität, zusätzlich ist von einer weiteren Schwächung durch die Kappung der Wurzel bei der Verpflanzung (Sparten im Umfeld) auszugehen. |
| Eignung zur Verpflanzung | | <b>nein</b> | Vitalität, Verkehrssicherheit/<br>Schäden |

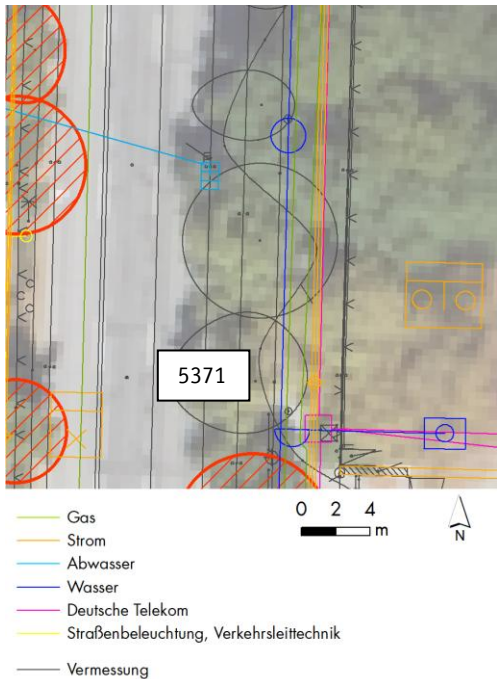
| Kriterium | | Ergebnis | Anmerkungen |
|---|---|---|---|
| | Umfeld: | Einzelbaum mit Sparten im Umfeld | <ul style="list-style-type: none"> <li>Wasserleitung 1,5 m</li> </ul> |

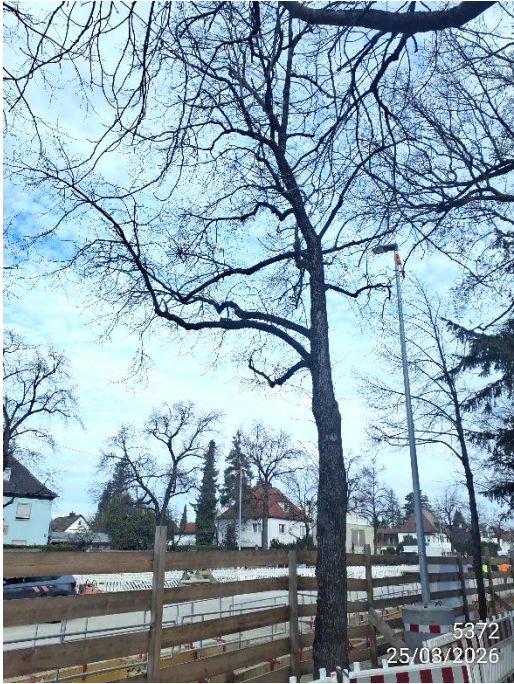
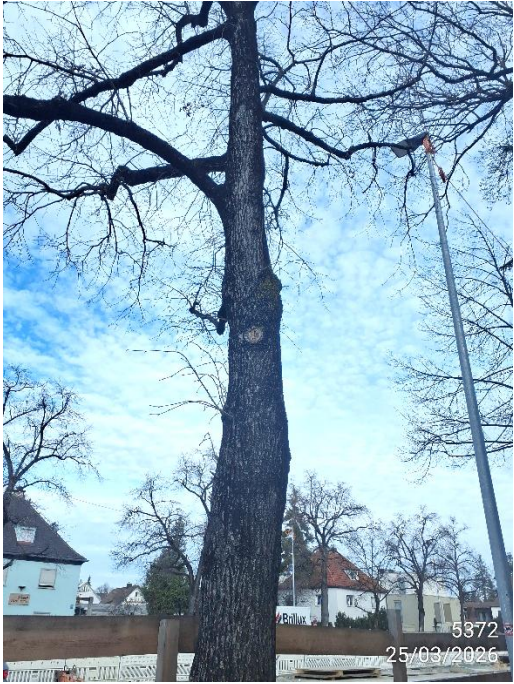
| Kriterium | | Ergebnis | Anmerkungen |
|---|---|---|---|
| Stufe 2 | Vitalitätsstufe | 3 | Keine Kallusbildung nach Aufastung bzw. Pflegeschnitt |
| | Verkehrssicherheit/<br>Schäden | Krone einseitig gebildet und geneigt | Krone stark asymmetrisch in Richtung Straße gebildet; alte Wunden nach Kronenschnitt |
| Beurteilung Anwuchschancen | | Anwuchschancen schlecht | Schlechte Vitalität<br>Zusätzlich ist von einer weiteren Schwächung durch die Kappung der Wurzel bei der Verpflanzung (Sparten im Umfeld) auszugehen. |
| Eignung zur Verpflanzung | | <b>nein</b> | Vitalität, Verkehrssicherheit/<br>Schäden |

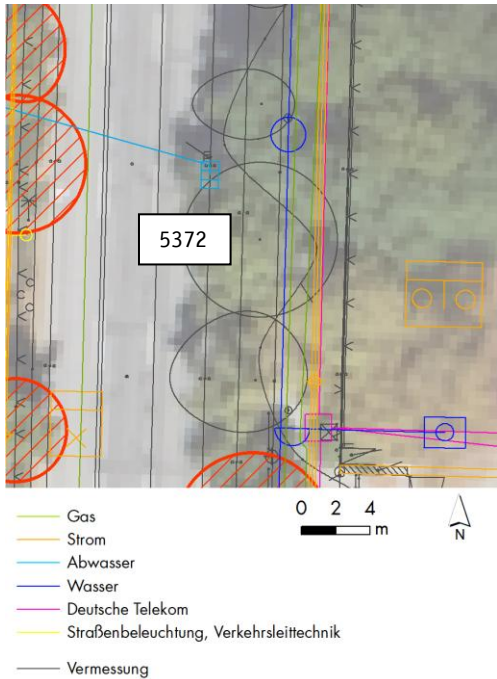
| Kriterium | | Ergebnis | Anmerkungen |
|---|---|---|---|
| | Umfeld: | Einzelbaum mit Sparten im Umfeld | <ul style="list-style-type: none"> <li>Wasserleitung 1,5 m</li> </ul> |

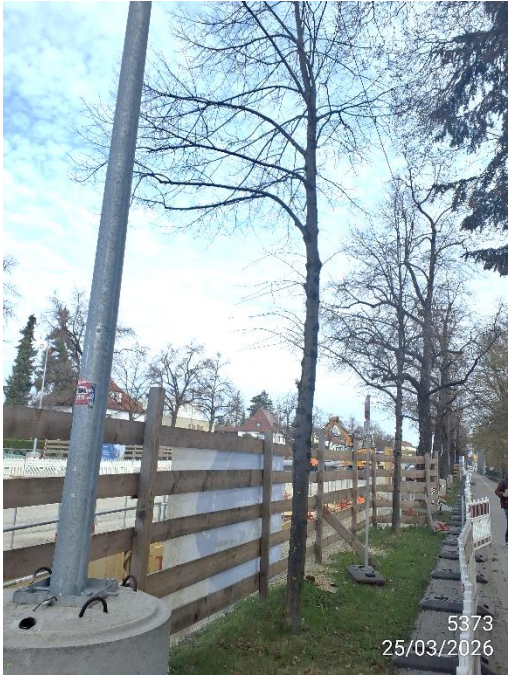
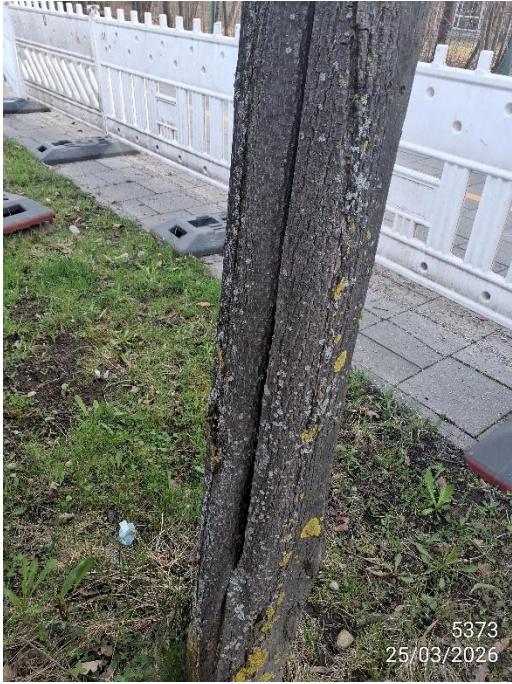
| <div style="display: flex; justify-content: space-between;"> <div style="width: 48%;"> <p>Blick Richtung Norden</p> </div> <div style="width: 48%;"> <p>Stammriss</p> </div> </div> | | |

| Kriterium | | Ergebnis | Anmerkungen |
|---|---|---|---|
| | Verkehrssicherheit/<br>Schäden | Schäden | Großer Stammriss;<br>Krone leicht asymmetrisch in Richtung Straße gebildet |
| Beurteilung Anwuchschancen | | Anwuchschancen schlecht | gravierende Stammschäden |
| Eignung zur Verpflanzung | | <b>nein</b> | Verkehrssicherheit/<br>Schäden, Vitalität |

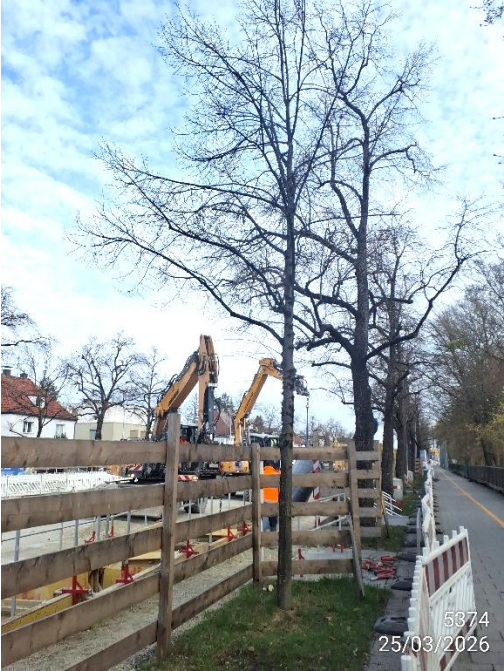
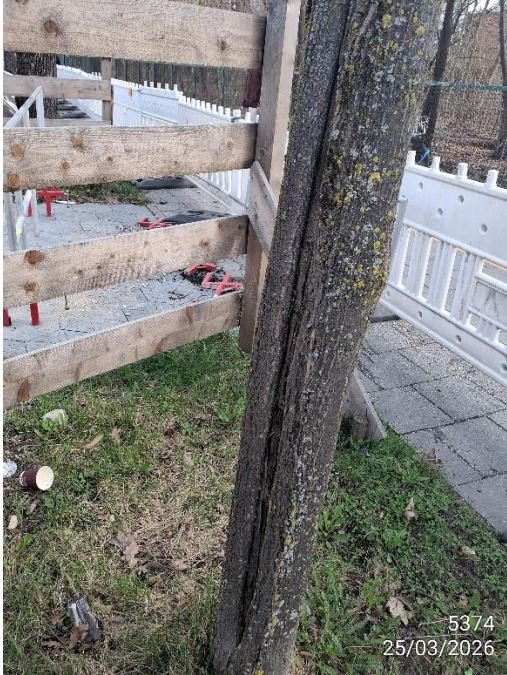
| <div style="display: flex; justify-content: space-between;"> <div style="width: 48%;"> <p>Blick Richtung Norden</p> </div> <div style="width: 48%;"> <p>Stammriss</p> </div> </div> | | |

| Kriterium | | Ergebnis | Anmerkungen |
|---|---|---|---|
| | Verkehrssicherheit/<br>Schäden | Schäden | Großer Stammriss |
| Beurteilung Anwuchschancen | | Anwuchschancen<br>schlecht | gravierende Stammschäden |
| Eignung zur Verpflanzung | | <b>nein</b> | Schäden, Vitalität |

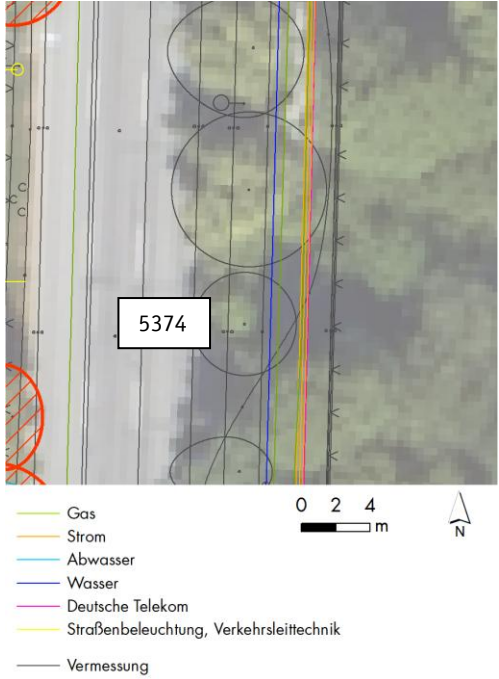
| Kriterium | | Ergebnis | Anmerkungen |
|---|---|---|---|
| | Umfeld: | Einzelbaum mit Sparten im Umfeld | <ul style="list-style-type: none"> <li>Wasserleitung 1,5 m</li> </ul> |

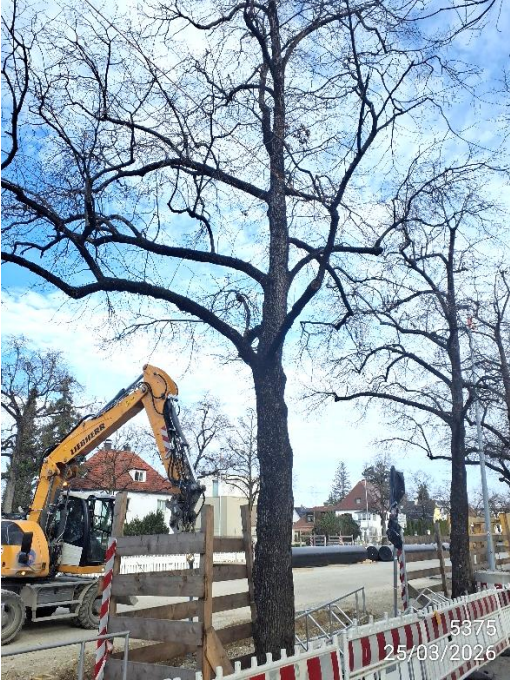
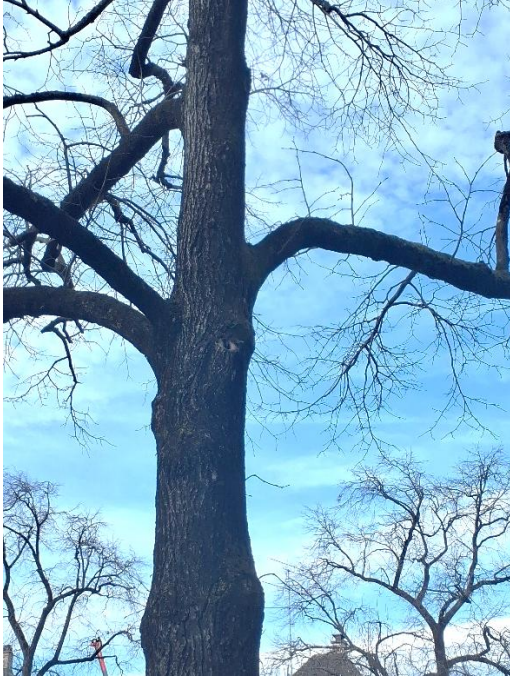
| Nr. | 5375 | |

| <div> <p>Blick Richtung Norden</p> <p>Alte Schnittwunden, Stammhöhlen</p> </div> | | |

| Kriterium | | Ergebnis | Anmerkungen |
|---|---|---|---|
| | Verkehrssicherheit/ | Schäden | Alte z.T. unverheilte Wunden nach |

| | Schäden | | Schnitt, Baumhöhlenansätze mit<br>Faulstellen |
| Beurteilung Anwuchschancen | Anwuchschancen<br>schlecht | schlechte Vitalität, zusätzliche<br>Verschlechterung durch<br>Wurzelkappung (Altbaum) | |
| Eignung zur Verpflanzung | <b>nein</b> | Sparten im Umfeld, Vitalität,<br>Schäden | |

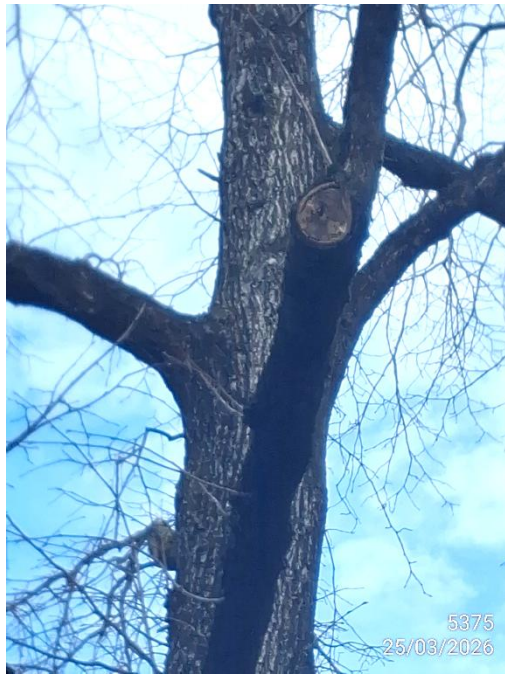
Alte Wunden nach Kronenschnitt

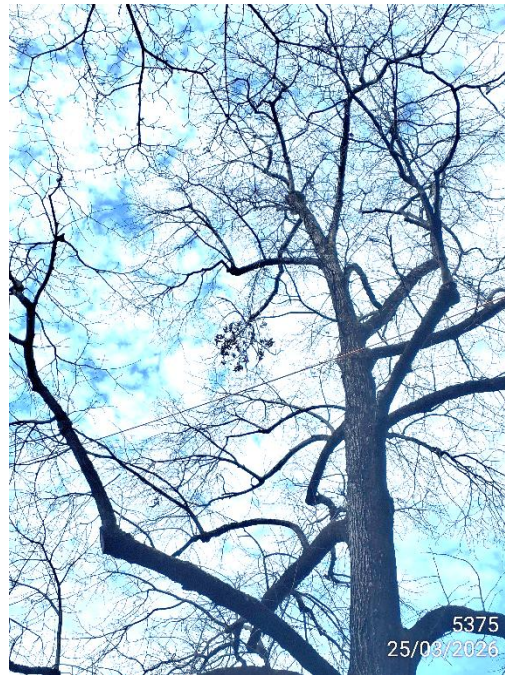
Alte Wunden nach Kronenschnitt

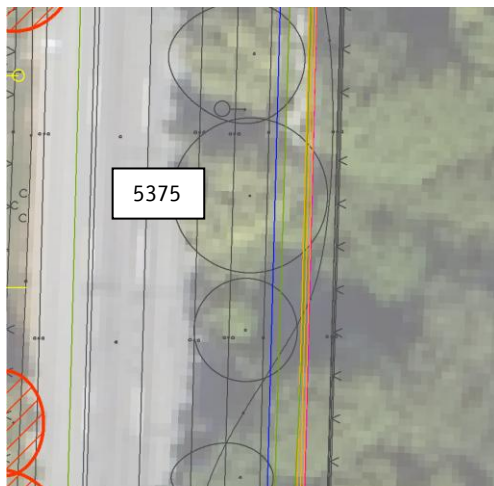
Abbildung Sparten

| Kriterium | | Ergebnis | Anmerkungen |
|---|---|---|---|
| | Umfeld: | Einzelbaum mit Sparten im Umfeld | <ul style="list-style-type: none"> <li>Wasserleitung 1,5 m</li> </ul> |

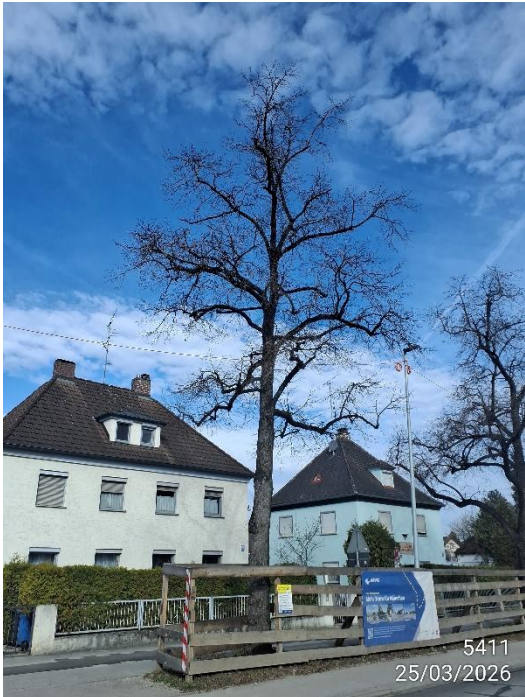
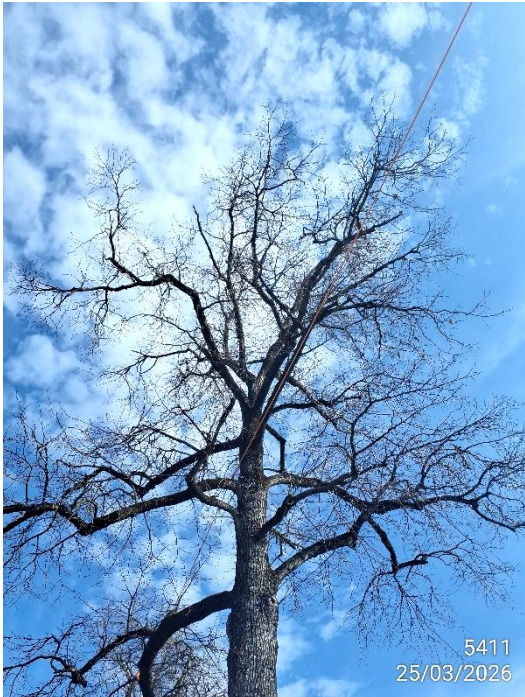
| Nr. | 5411 | |

| Nr. | 5411 | |
|---|---|---|
| <div> <p>Blick Richtung Westen</p> <p>Alte Schnittwunden, Stammhöhlen</p> </div> | | |

| | | Abbildung Sparten | |
|---|---|---|---|
| | Verkehrssicherheit/Schäden | Schäden | Alte z.T. unverheilte Wunden nach Schnitt, Baumhöhlenansätze mit Faulstellen |
| Beurteilung Anwuchschancen | | Anwuchschancen schlecht | Bereits vorhandene Schäden heilen nicht (Höhlen, Faulstellen), zusätzliche Verschlechterung der Vitalität durch notwendige Wurzelkappung ist zu erwarten (Altbaum) |
| Eignung zur Verpflanzung | | <b>nein</b> | Sparten im unmittelbaren Umfeld, Schäden |

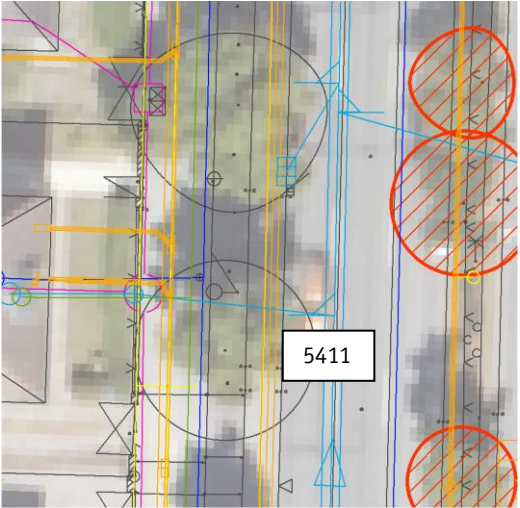
| | | Abbildung Sparten | |
|---|---|---|---|
| | Umfeld: | Einzelbaum mit Sparten im unmittelbaren Umfeld | <ul style="list-style-type: none"> <li>Wasserleitung 1,3 m vom Stamm entfernt</li> </ul> |

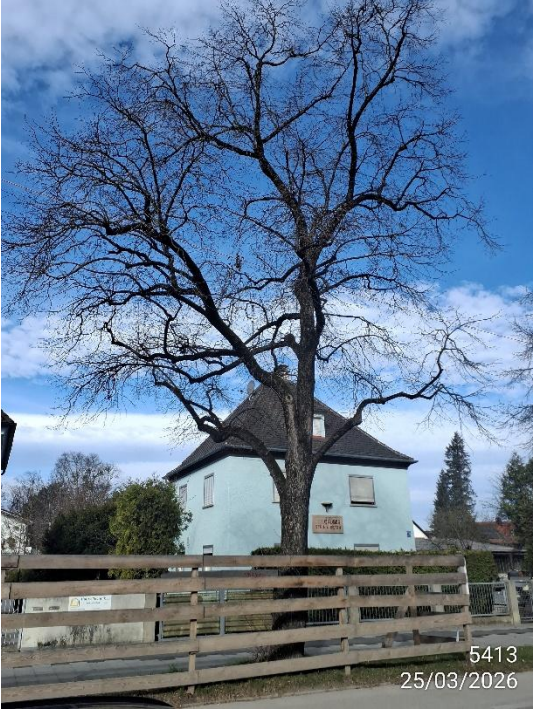
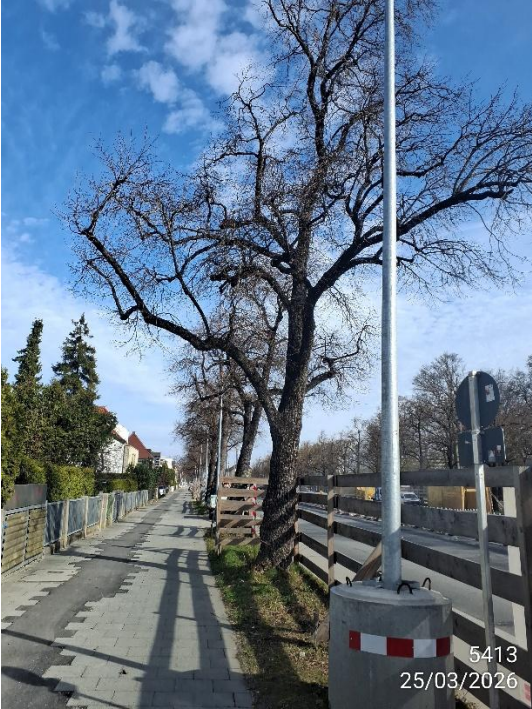
| Nr. | 5413 | |

| | Verkehrssicherheit/<br>Schäden | Baum leicht in<br>Richtung Straße<br>(nach Osten)<br>geneigt | alte Schäden durch Kürzung der Äste<br>(Reduzierung der Krone) |
| Beurteilung Anwuchschancen | | Anwuchschancen<br>schlecht | Bereits vorhandene Schäden heilen<br>nicht, zusätzliche Verschlechterung<br>der Vitalität durch notwendige<br>Wurzelkappung ist zu erwarten |
| Eignung zur Verpflanzung | | <b>nein</b> | Sparten im unmittelbaren Umfeld,<br>Schäden |

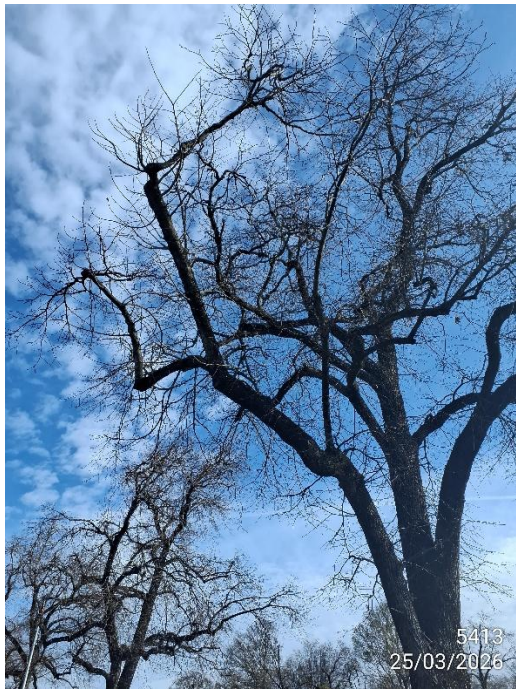
Alte Schnittwunden, Stammhöhlen

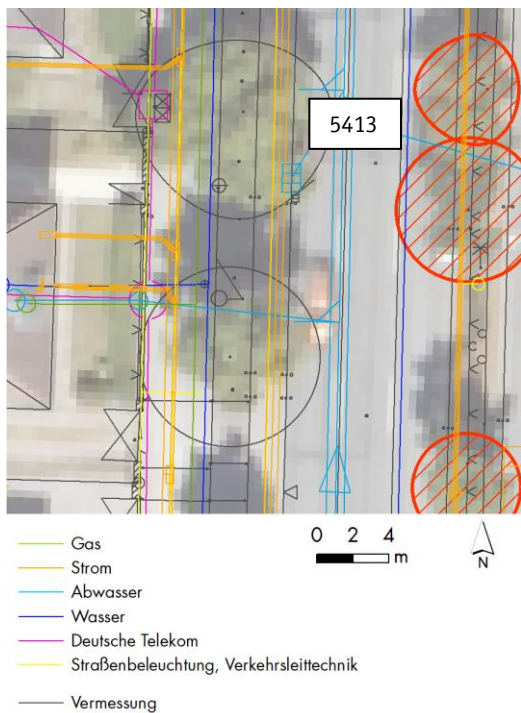
Abbildung Sparten

| Kriterium | | Ergebnis | Anmerkungen |
|---|---|---|---|
| | Umfeld: | Einzelbaum mit Sparten im unmittelbaren Umfeld | <ul style="list-style-type: none"> <li>Wasserleitung 1,3 m vom Stamm entfernt</li> </ul> |

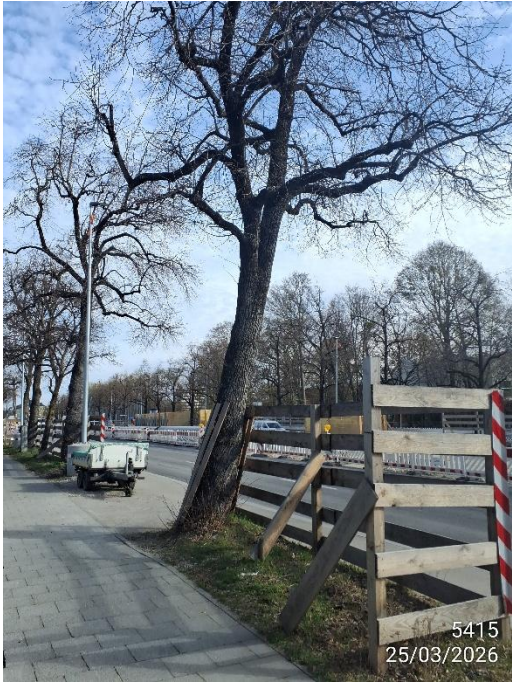
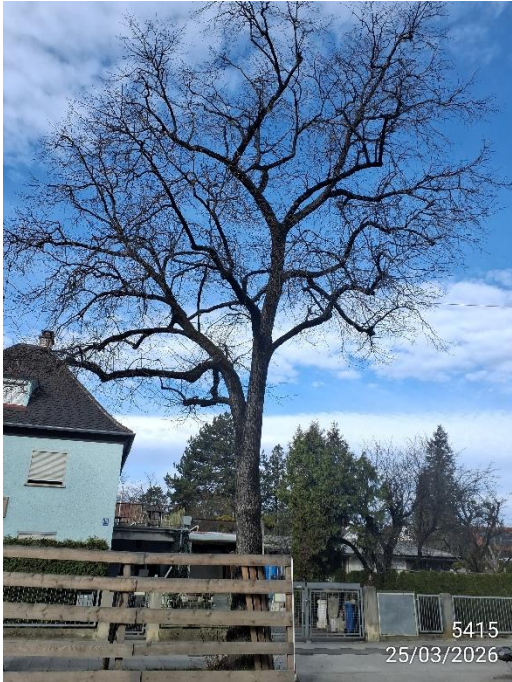
| Kriterium | | Ergebnis | Anmerkungen |
|---|---|---|---|
| | Verkehrssicherheit/<br>Schäden | Baum neigt | Deutliche Neigung in Richtung Straße (nach Osten) |
| Beurteilung Anwuchschancen | | Anwuchschancen schlecht | zusätzliche Verschlechterung der Vitalität durch notwendige Wurzelkappung ist zu erwarten, Altbaum |
| Eignung zur Verpflanzung | | <b>nein</b> | Sparten im unmittelbaren Umfeld, Verkehrssicherheit |

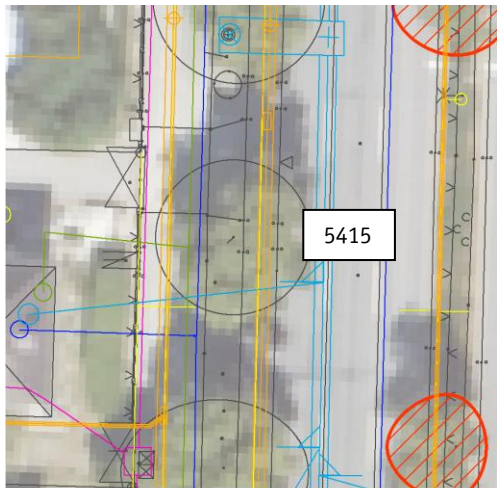
| Kriterium | | Ergebnis | Anmerkungen |
|---|---|---|---|
| | Umfeld: | Einzelbaum mit Sparten im unmittelbaren Umfeld | <ul style="list-style-type: none"> <li>Wasserleitung 1,3 m vom Stamm entfernt</li> </ul> |
