**IMDAS 232789**  
**lfd. Nr. 06/154**

**Blutenburgstrasse 1**  
**80636 München**

**Historische Recherche**  
**Orientierende Untersuchung**

Gröbenzell, den 05.04.06

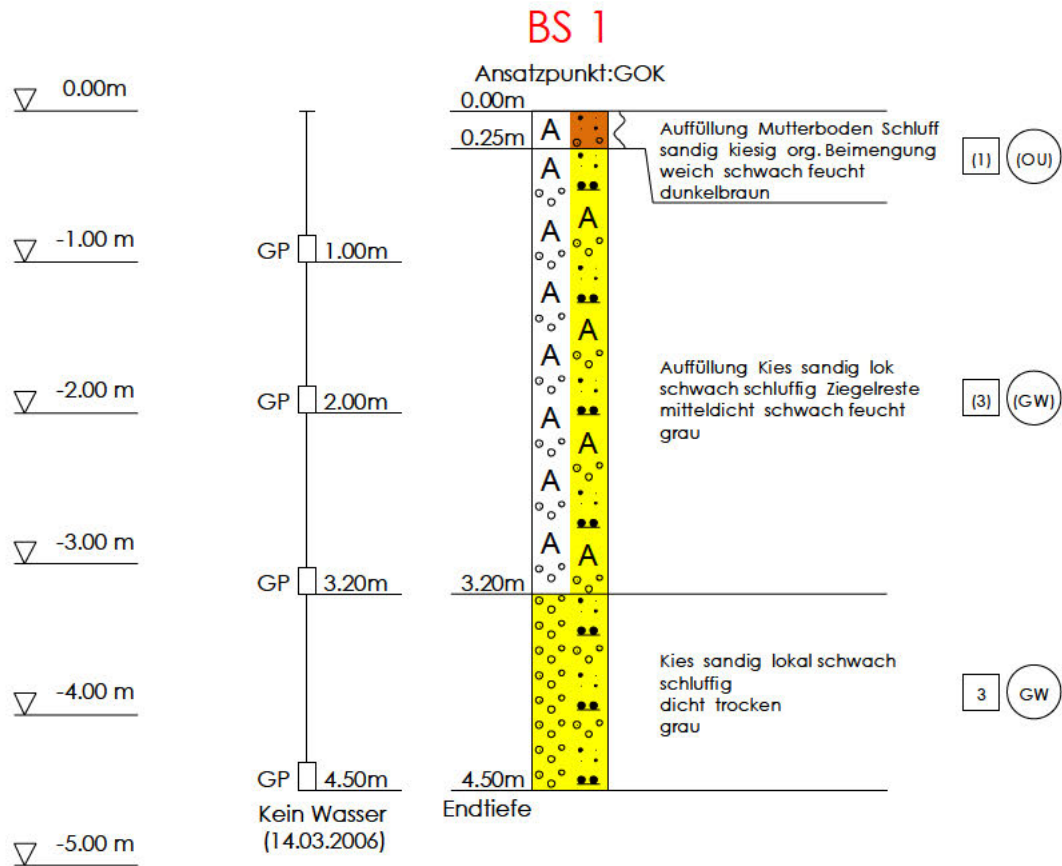
## **Profile der Rammkernsondierungen**

Im Zuge der Rammkernsondierungen wurde oberhalb der sandigen, lokal schwach schluffigen Quartärkiese anthropogenes Auffüllmaterial angetroffen. Die Auffüllungsmächtigkeit wurde mit rund 3,2 m ermittelt. Das oberflächennahe Auffüllmaterial (Oberboden) setzt sich aus sandig-kiesigen Schluffen mit organischen Beimengungen zusammen. Darunter folgen bis 3,2 m unter GOK sandig schwach schluffige Kiese, welche örtlich Ziegelreste enthalten.
