26.04.2019

**Einschätzung Artenschutz zum Gebäudeabriss in der Blumenburg-  
straße 1, München**

0400-19-006

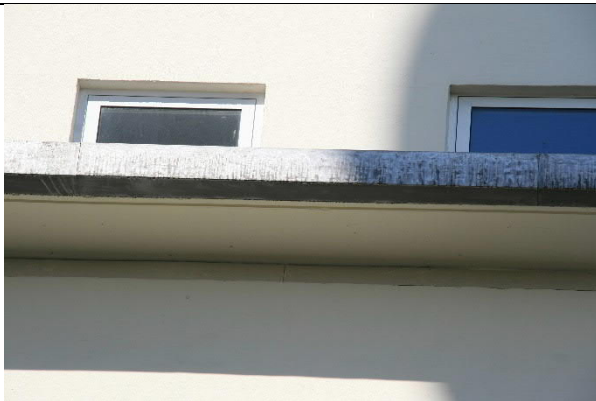
**Gebäudeumlaufende Kastenrinne ohne Nutzungsspuren**

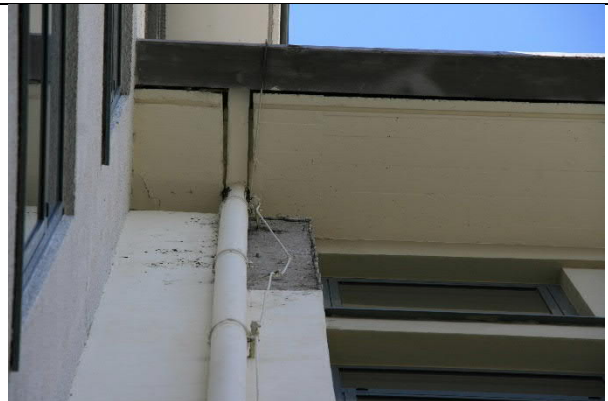
**Spalten an Regenrinne ohne Nutzungsnachweise**

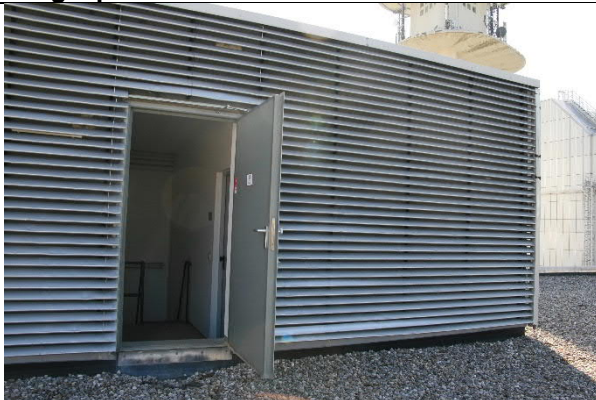
**Dachaufbau mit ungeeigneter Verkleidung**

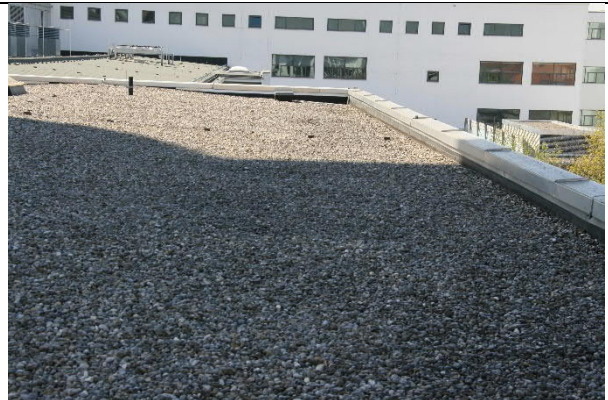
**Flachdach mit Kiesschüttung und ungeeigneter Metallumrandung**

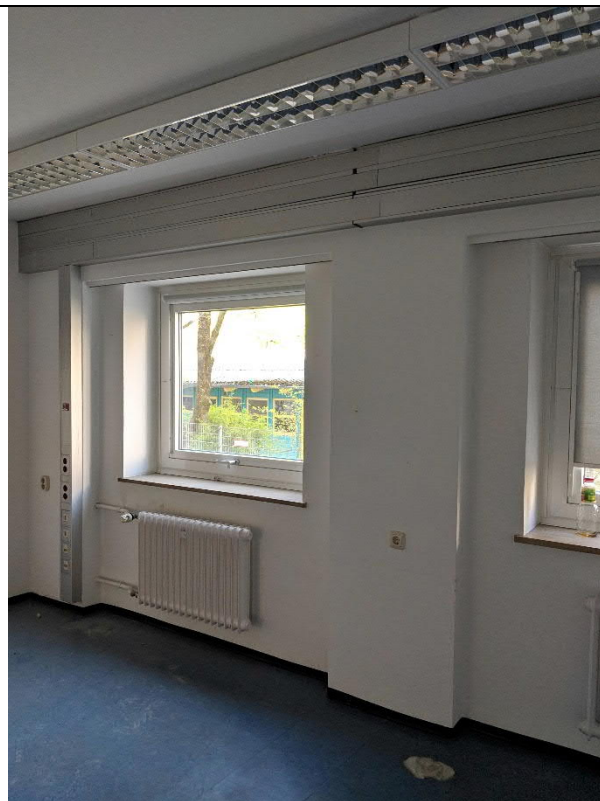
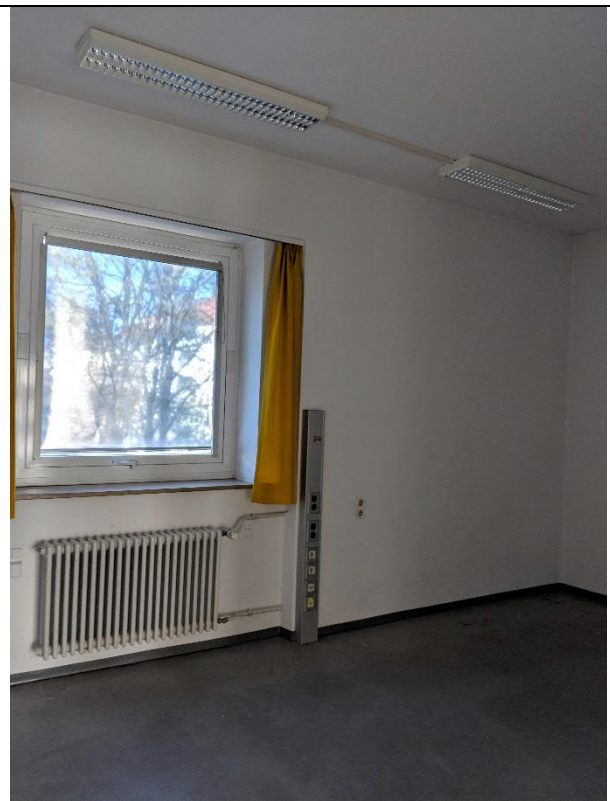
**Innenraum ohne Spalten, Fugen und anderen Versteckmöglichkeiten**

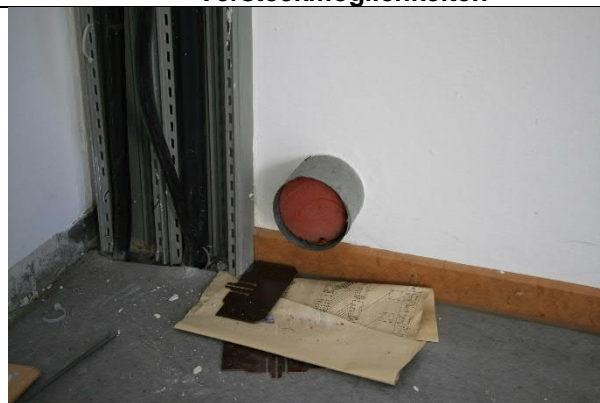
An der Südseite des Gebäudes befindet sich auf Höhe des 2. OG ein Lüftungsrohr, das in das Bürozimmer V2.01 hineinragt und dort mit einem Schaumstoffstopfen verschlossen ist. (s. Foto-Dokumentation im Anhang). In diesem Lüftungsrohr wurde zum Zeitpunkt der Begehung am 16.04.2019 ein Kohlmeisennest mit Eiern aufgefunden. Ein adultes Tier konnte am Nest festgestellt werden.

Wie in der Begehung festgestellt, wird das Lüftungsrohr an der Südseite des Gebäudes als Brutnische für eine Kohlmeise genutzt. Da der Abriss-Zeitpunkt möglicherweise noch im Zeitraum der Brut stattfindet, liegt eine Störung während der Aufzuchtzeit nach § 44 Abs. 2 BNatSchG vor.

**Mit Schaumstoff verschlossenes Lüftungsrohr (Kohlmeisennest)**

- V 1** Umsetzung des Meisen-Nests in einen Nistkasten und Anbringung des Nistkastens am umliegenden Baumbestand.

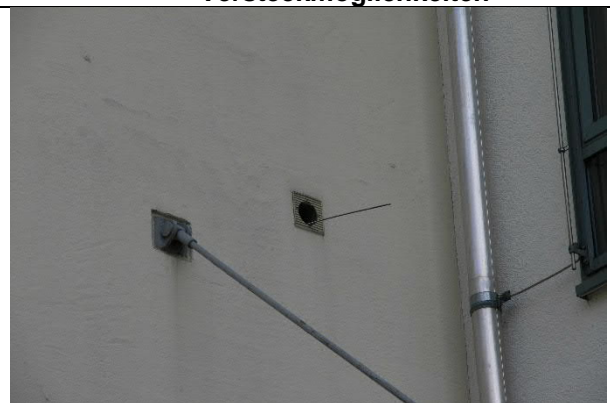
**Lüftungsrohr mit Kohlmeisennest; Ansicht Südseite**

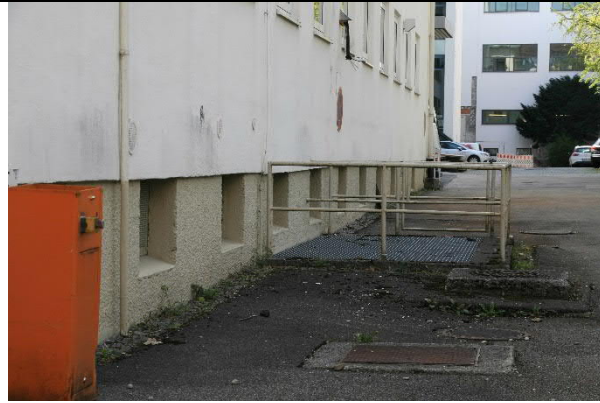
An der Westseite des Gebäudes befindet sich über einem bodentiefen Fenster im Keller ein vergitterter Schacht (s. Fotodokumentation im Anhang). Das Fenster ist zerbrochen und bietet somit Zugang zum Gebäudeinneren. Eine Nutzung der Kellerräume konnte jedoch nicht nachgewiesen werden und aufgrund der erschwerten Zugänglichkeit, ist eine potenzielle Nutzung auszuschließen.

**Kellerschacht auf der Westseite des Gebäudes**

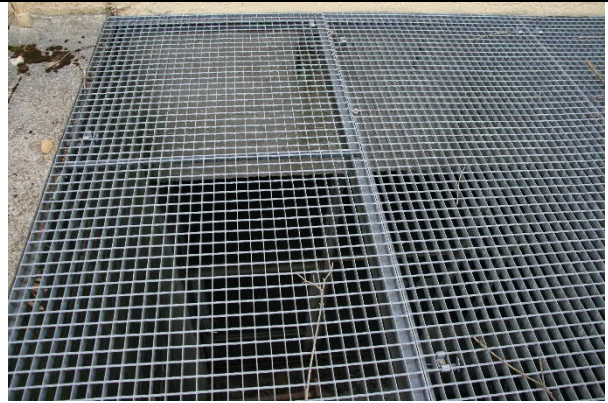
**Kellerschacht mit engmaschigem Gitter**

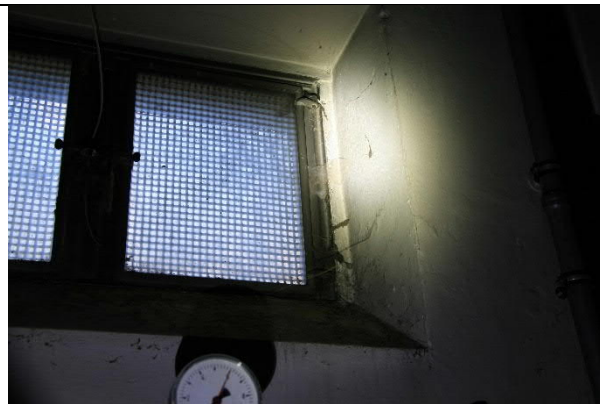
**Dicht verschlossenes Kellerfenster**

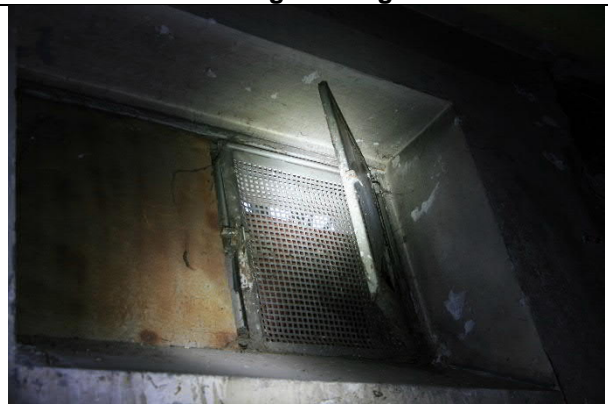
**Eng vergittertes Kellerfenster**
