20.01.2020

**Einschätzung Artenschutz zum Gebäudeabriss in der Blumenburg-  
straße 1, München – Trafoshaus**

0400-19-006

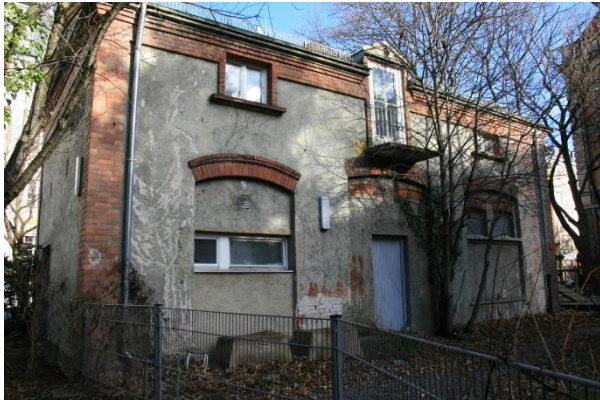
Die Außenfassade besteht aus nicht gedämmtem Ziegelmauerwerk, das z.T. als Sichtmauerwerk gestaltet, z.T. verputzt ist (**Abb. 1**). Die Innenwände sind verputzt, im Erdgeschoss großflächig gefliest und im Obergeschoss / Dachgeschoss mit Leichtbauplatten abgedeckt. Die Decke ist mit Leichtbauplatten abge-

**Abb. 1: Südseite – nur der leer stehende westliche Teil (links) wurde begangen (rechts: Trafohaus in Betrieb)**

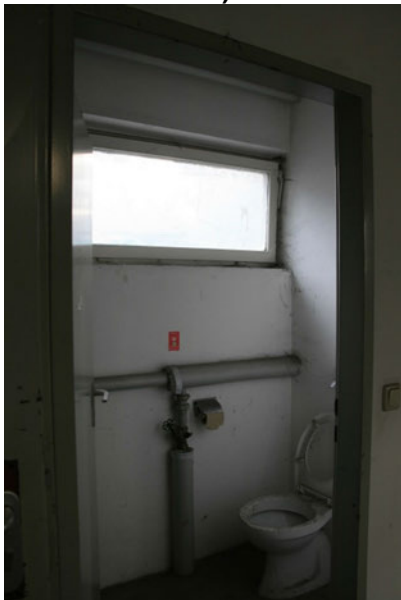
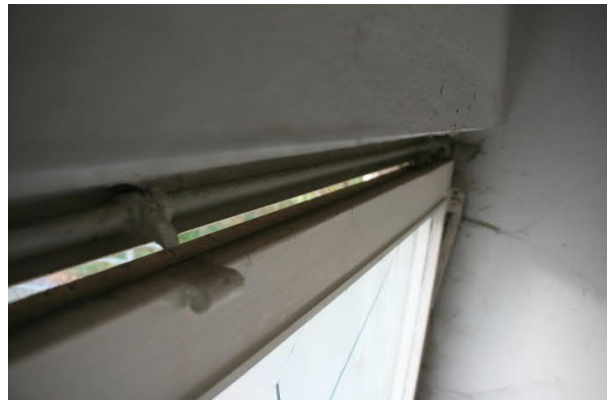
Innenräume: Die Innenräume des Gebäudes sind nach außen geschlossen. Lediglich das Fenster in der ehemaligen Damentoilette war bei der Begehung einen schmalen Spalt breit geöffnet, bietet aber mit einer Breite von max. 1 cm keine Einflugmöglichkeit (**Abb. 3 und 4**).

**Abb. 3: ehem. Damentoilette im Erdgeschoss (Südseite)**

**Abb. 4: Fensterspalt (ca. 1 cm breit), einzige nachgewiesene Öffnung nach außen**

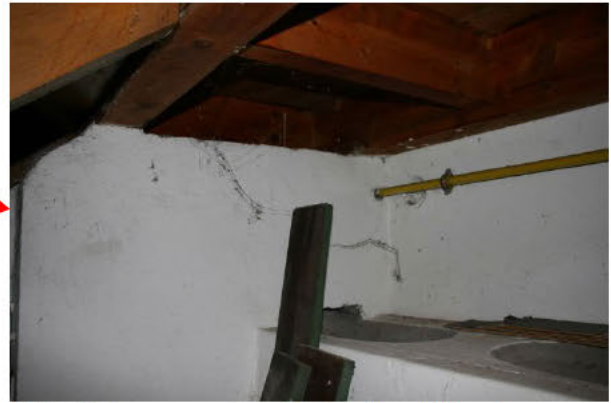
**Abb. 6: kaum geeignete Spalten / Nischen, dichter Behang mit Spinnweben**

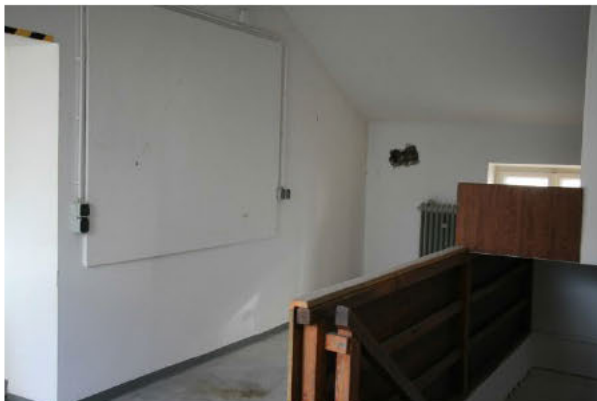
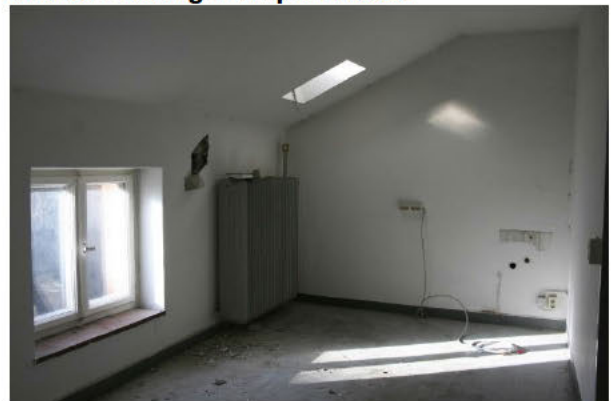
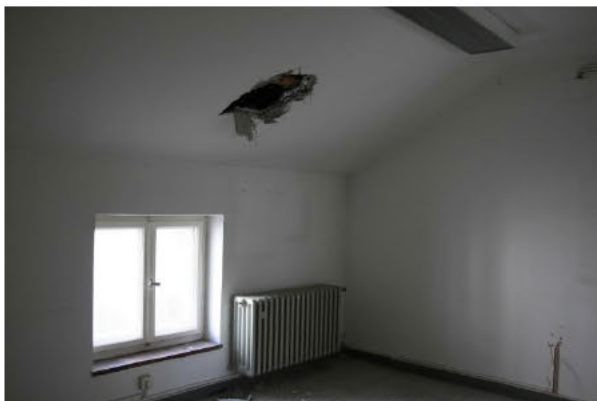
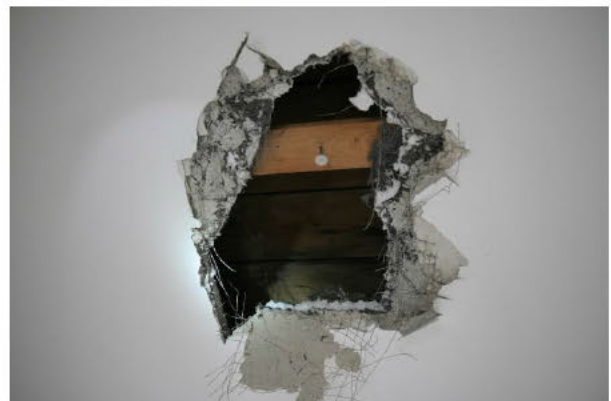
Trotzdem wurden die Räume intensiv nach Spuren und potenziellen Quartieren abgesucht. Die mit Leichtbauplatten verkleideten Wände und Decken weisen kein Quartierpotenzial auf. Löcher in den Verkleidungen, die zur Untersuchung der Bausubstanz geschlagen wurden (**Abb. 5 bis 8**), wurden mit Taschenlampe ausgeleuchtet und zusätzlich in nicht einsehbaren Bereichen mit Endoskop untersucht. An der Deckenöffnung zwischen Deckenplatte und Dachabdeckung wurde ein deutlicher Luftzug festgestellt. Allerdings konnte mit Endoskop keine Öffnung gefunden werden, so dass davon ausgegangen wird, dass es sich lediglich um schmale Spaltöffnungen im Übergangsbereich Außenwand / Dach handelt.

**Abb. 5 und 6: erstes Obergeschoss / Dachgeschoss mit Wandöffnungen zur Untersuchung der Bausubstanz**

**Abb. 7 und 8: Deckenöffnung unter dem Dach (Südseite) zur Untersuchung der Bausubstanz**

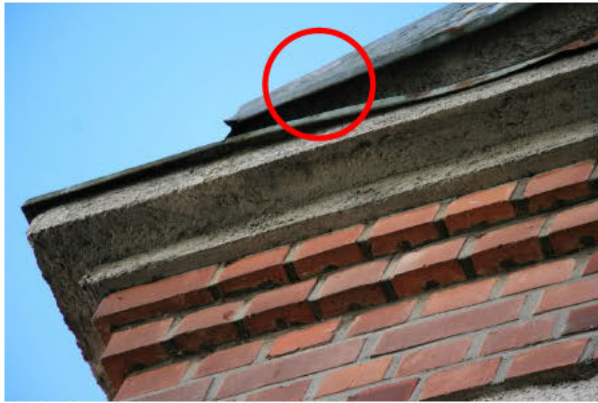
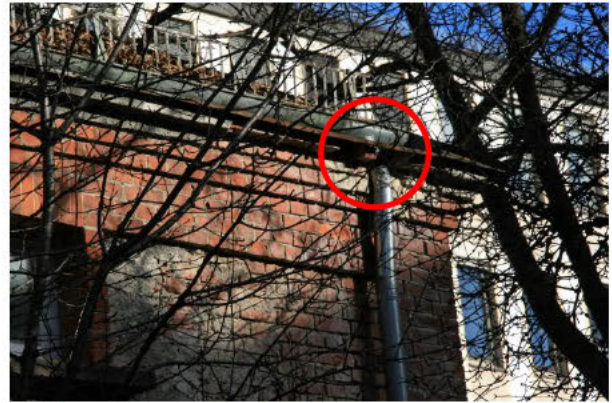
Eine Zwischenquartiersnutzung von nicht einsehbaren Spalten im Übergangsbereich Außenfassade / Dach durch einzelne Fledermäuse kann trotz fehlender Spuren nicht vollständig ausgeschlossen werden.

**Abb. 9 und 10: nicht einsehbare Spalten an Dachtrauf und Regenrinne**

**V 1** Abriss des Gebäudes nach Möglichkeit im Winterhalbjahr (November bis Februar) zur Vermeidung der Tötung von Fledermäusen, die potenziell Spalten als Zwischenquartier nutzen und Gebäudebrütern;

zusätzliche Untersuchung der nicht einsehbaren Bereiche mit Hubsteiger im Winter vor Abriss des Gebäudes und Abdeckung geeigneter Spalten / Nischen mit Netzen

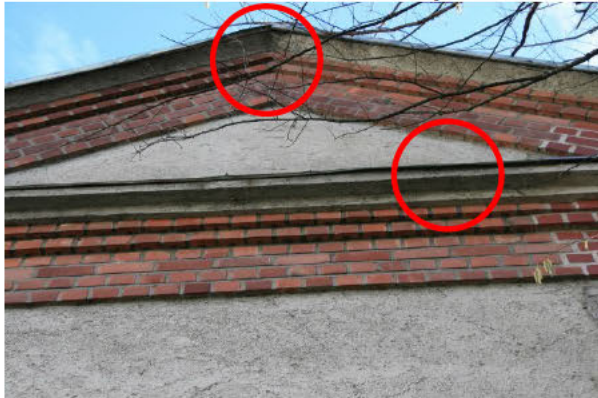
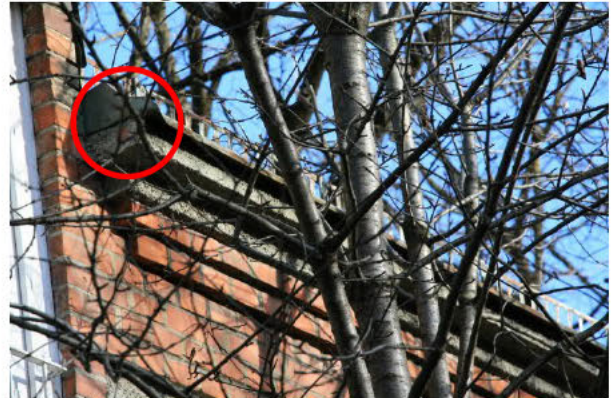
Außenfassade: Die Außenfassade wurde mit dem Fernglas nach potenziellen Brutnischen für nischenbrütende Vogelarten (z.B. Kohlmeise) und potenziellen Spaltenquartieren als Zwischenquartiere von Fledermäusen abgesucht. Die vorgefundenen Spalten sind überwiegend zu klein oder nicht ausreichend tief (**Abb. 11 und 12**). Einige Spalten zwischen Außenfassade und Blechabdeckung am Dach (**Abb. 9 und 10**) sowie ein Loch in einem morschen Balken über der Balkontüre (**Abb. 13**) waren nicht einsehbar. Eine Eignung als Zwischenquartier für Fledermäuse oder nischenbrütende Vogelarten und entsprechende Habitatnutzung konnte deshalb nicht ausgeschlossen werden.

**Abb. 11 und 12: Blechabdeckung am Trauf – Spalten nicht breit / tief genug für Quartiereignung**

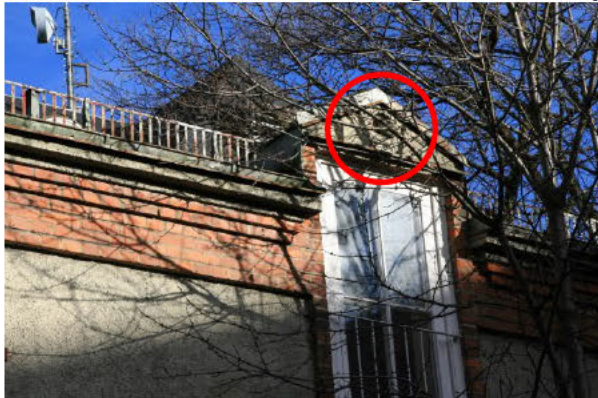
Eine Nutzung von nicht einsehbaren Spalten und Nischen im oberen Bereich der Fassade (zwischen Außenwand und Dach, Nische über dem Balkon) durch allgemein im Stadtgebiet verbreitete, nischenbrütende Vogelarten ist nicht auszuschließen. Gefährdete oder streng geschützte Arten sind aufgrund des Habitatangebots nicht zu erwarten (vgl. a. Erhebungen Brutvogelfauna Büro Prof. Schaller Umweltconsult GmbH 2013). Regelmäßig / wiederkehrend genutzte Nistplätze stellen Fortpflanzungsstätten i.S.v. § 44 Abs. 3 BNatSchG dar. Angesichts der weiten Verbreitung und allgemeinen Häufigkeit der bei entsprechender Habitateignung zu erwartenden Arten (z.B. Kohlmeise) bleibt die Lebensstättenfunktion im räumlichen Zusammenhang gewahrt.

**Abb. 13: Loch in einem morschen Balken über dem Balkon**
