20.01.2020

**Einschätzung Artenschutz zum Gebäudeabriss in der Blütenburg-  
straße 1, München – W-Bau**

0400-19-006

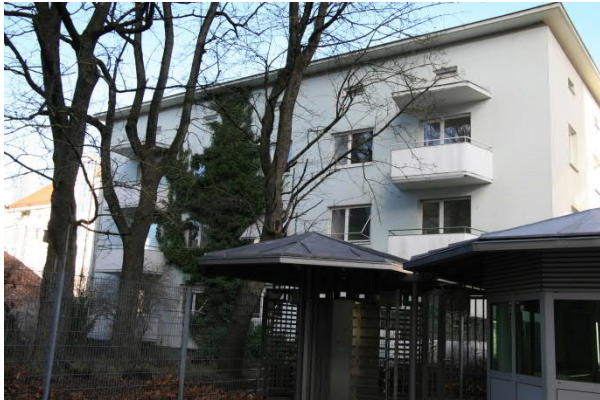
**Abb. 1: Südfassade**

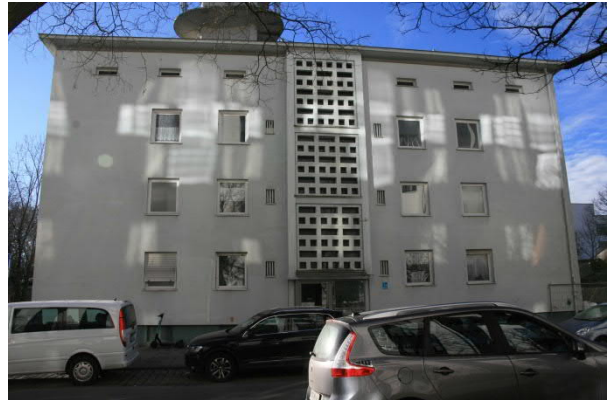
**Abb. 2: Nordfassade**

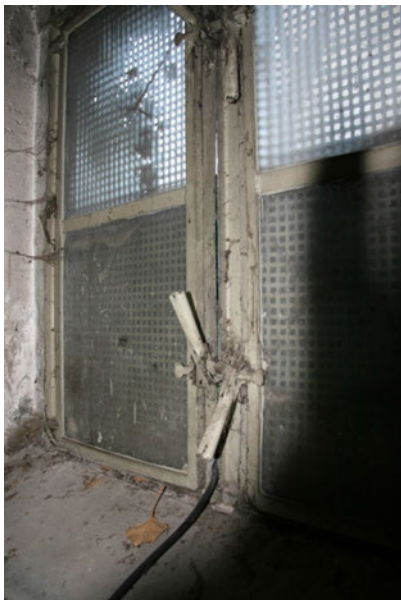
Innenräume: Die Innenräume des Gebäudes waren überwiegend nach außen geschlossen. Die Kellerfenster, Treppenhausfenster und Fenster in den Wohnungen waren geschlossen, die Kellerfenster zusätzlich vergittert (**Abb. 3 und 5**). Einflugmöglichkeiten bestanden lediglich über eine zerbrochene Fensterscheibe im Heizungskeller auf der Südseite des Gebäudes (**Abb. 4**) sowie im Dachgeschoss über ein aus der Verankerung gerissenes Fenster (**Abb. 9**). Die Öffnung im Dachgeschoss bestand vermutlich erst seit kurzer Zeit.

**Abb. 3: Kellerfenster mit Kabelöffnung – zu schmal als Eingang für Fledermäuse / Säugertiere (ca. 0,5 cm)**

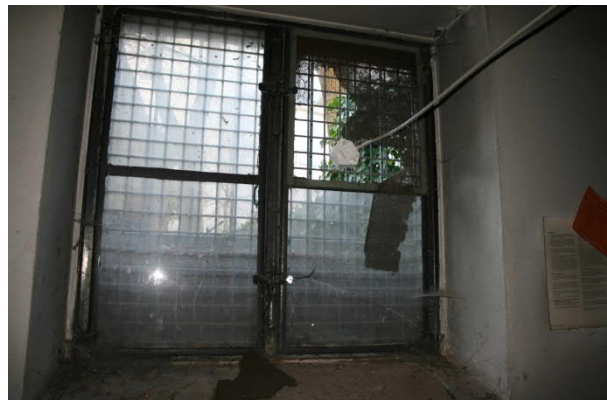
**Abb. 4: kaputtes Kellerfenster mit Sensor im Heizungskeller**

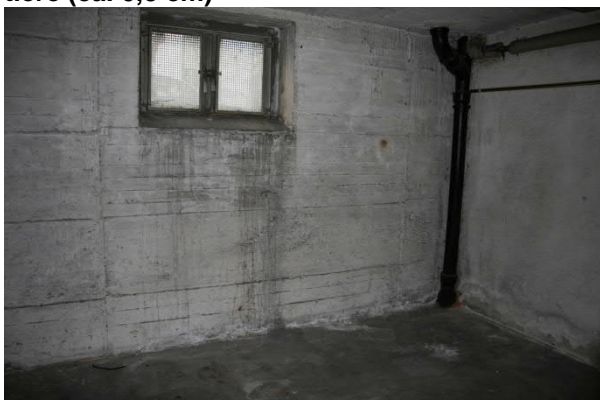
**Abb. 5: geschlossener Kellerraum**

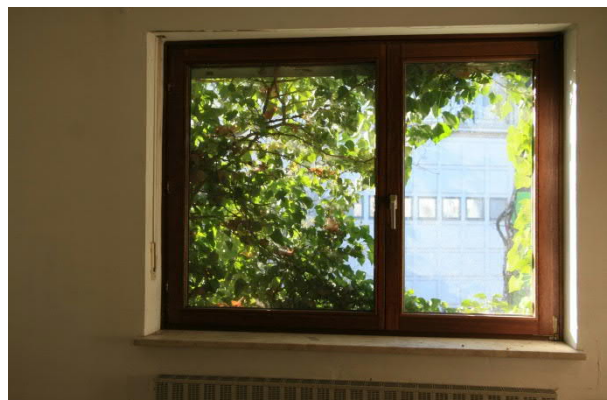
**Abb. 6: mit Efeu bewachsenes Fenster in der Wohnung im 2. OG West**

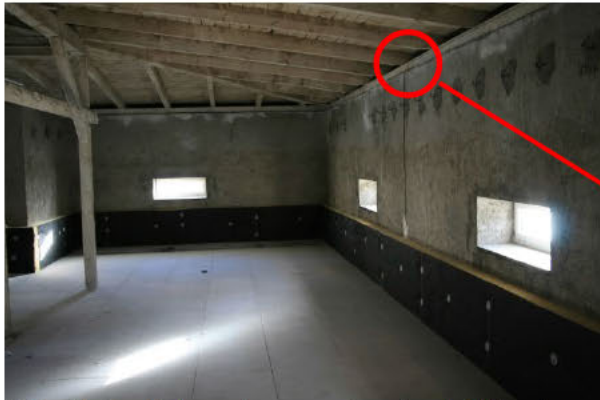
**Abb. 7: Speicher, ehem. extensiv als Wäschetrockenraum genutzt**

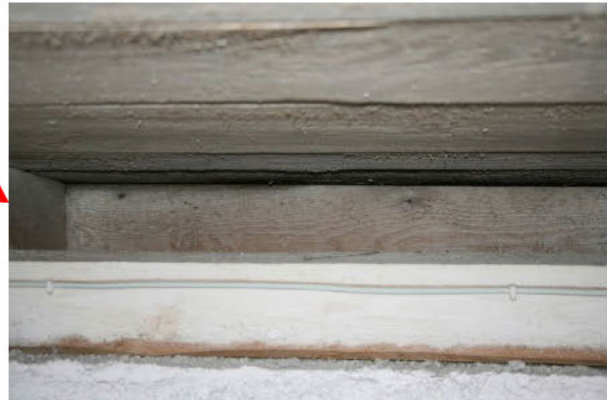
**Abb. 8: Dachüberstand**

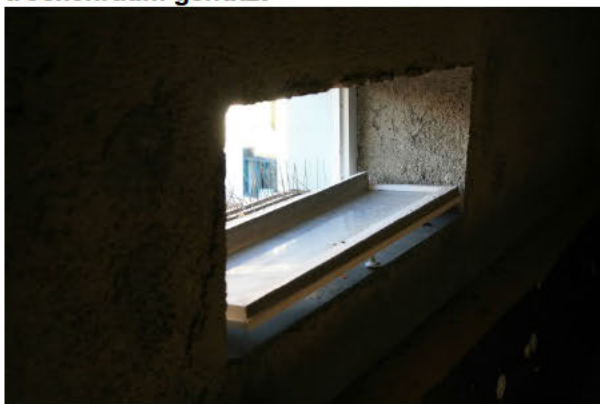
**Abb. 9: ausgehängtes Fenster im Speicher**

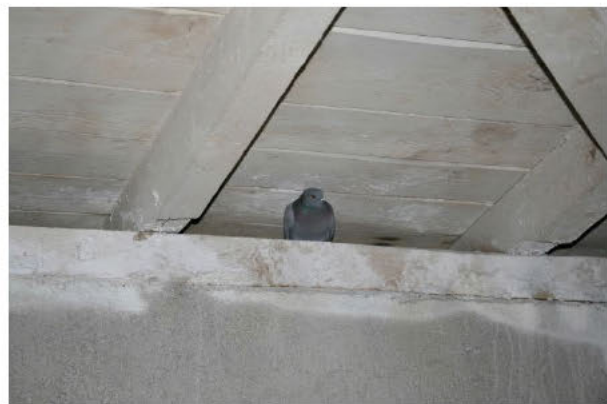
In das Dachgeschoss war durch das offene Fenster ein Stadttaubenpärchen eingezogen (**Abb. 10**). Das Stadttaubenpärchen wurde am 13.01. von einem Mitarbeiter der STRABAG verschucht und das Fenster anschließend geschlossen.

**Abb. 10: Stadttaube auf Dachbalken im Speicher**

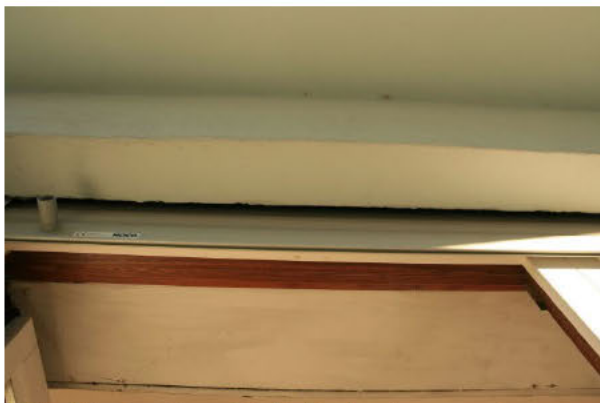
Außenfassade: Geeignete Zwischenquartiere für Fledermäuse sind an der Außenfassade in Rollladenkästen vorhanden (**Abb. 11 und 12**). Im Bereich der Rollladenkästen wurden weder Ausscheidungen noch Verfärbungen an der Fassade gefunden. Insbesondere die Öffnungen an den mit Efeu bewachsenen Fenstern sind dicht mit Spinnweben überzogen. Auf der Südseite der Wohnung im 2. OG West (**Abb. 6**) befanden sich auf einem mit Efeu überwucherten Sims Reste eines Vogelnests, außerdem im Rollladenkasten über dem Balkon Reste eines Wespennests.

Eine Zwischenquartiersnutzung der Rollladenkästen durch Fledermäuse zum Zeitpunkt des Gebäudeabrisses ist trotz fehlender aktueller Nachweise nicht auszuschließen.

**Abb. 11: Spalt am Rolladenkasten, ca. 2 cm breit**

- V 1** Beseitigung des Efeus im Bereich der KITA-Nutzung bis Ende Februar 2020. Beseitigung der oberhalb gelegenen, abgestorbenen Efeureste im Winterhalbjahr (Oktober bis Februar) vor Abriss, gleichzeitig Kontrolle des efeubewachsenen Fassadenabschnitts auf potenzielle Brutnischen von Vögeln (z.B. Kohlmeise), ggf. Abdeckung
- V 2** Abriss des Gebäudes nach Möglichkeit im Winterhalbjahr (November bis Februar) zur Vermeidung der Tötung von Fledermäusen, die potenziell Rollladenkästen als Zwischenquartier nutzen und Gebäudebrütern;  
**alternativ, falls Abriss im Winter nicht möglich:**  
 Absuchen der Rollladenkästen auf Fledermäuse, ggf. sanfte Vergrämung vor Beginn der Abrissarbeiten (Abdeckung mit Netzen nach abendlichem Ausflug)

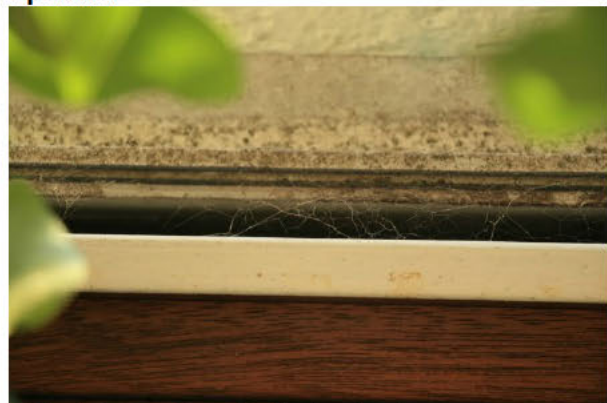
**Abb. 12: Spalt am Rolladenkasten**

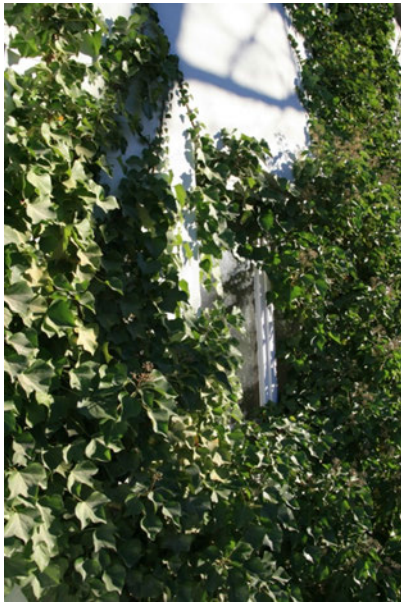
Von einer regelmäßigen Nutzung der dicht mit Efeu bewachsenen Fassadenteile auf der Südseite des W-Baus als Nistplatz von baum- / strauchbrütenden Vogelarten (insbes. Amsel) ist auszugehen. Nischen an den mit Efeu dicht bewachsenen Fassadenteilen der Gebäudesüdseite als potenzielle Quartiere von Nischen- / Höhlenbrütern (z.B. Kohlmeise) können nicht ausgeschlossen werden. Eine Quartiersnutzung durch Fledermäuse konnte nicht nachgewiesen werden.

**Abb. 13: Efeu an der Südfassade**

Auf Anordnung durch das Referat für Bildung und Sport der LHM wird das Efeu im Bereich der geplanten KITA-Nutzung im Erdgeschoss und ersten Obergeschoss vor Einzug der KITA beseitigt. In den höheren Stockwerken soll das Efeu bis zum Abbruch des Gebäudes an der Wand verbleiben.

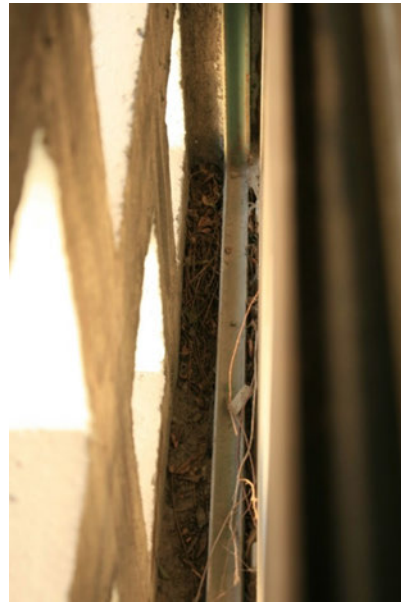
**Abb. 14: Betonelement an der Außenfassade Treppenhaus (Gebäudenordseite) ohne Spuren von Nestern**

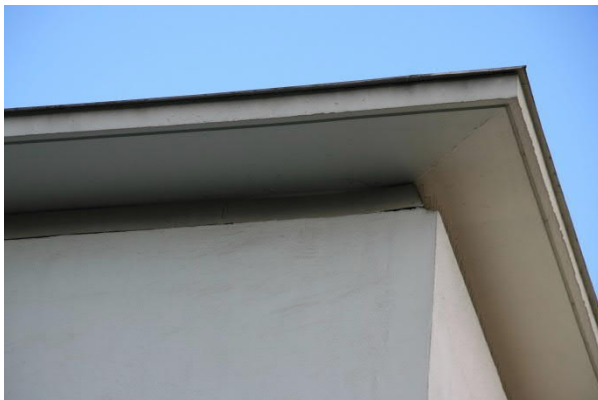
**Abb. 15: Dachüberstand Gebäudesüd- / Ostseite ohne erkennbare Öffnungen, an der Ostseite mit Taubenschutz**
