LH München – Deckblatt zum Bebauungsplan Nr. 1947

Abschlussbericht zu den ergänzenden faunistischen Untersuchungen Fledermäuse, Avifauna Habitatbäume, Gebäudeuntersuchung

Freising, im Juli 2022

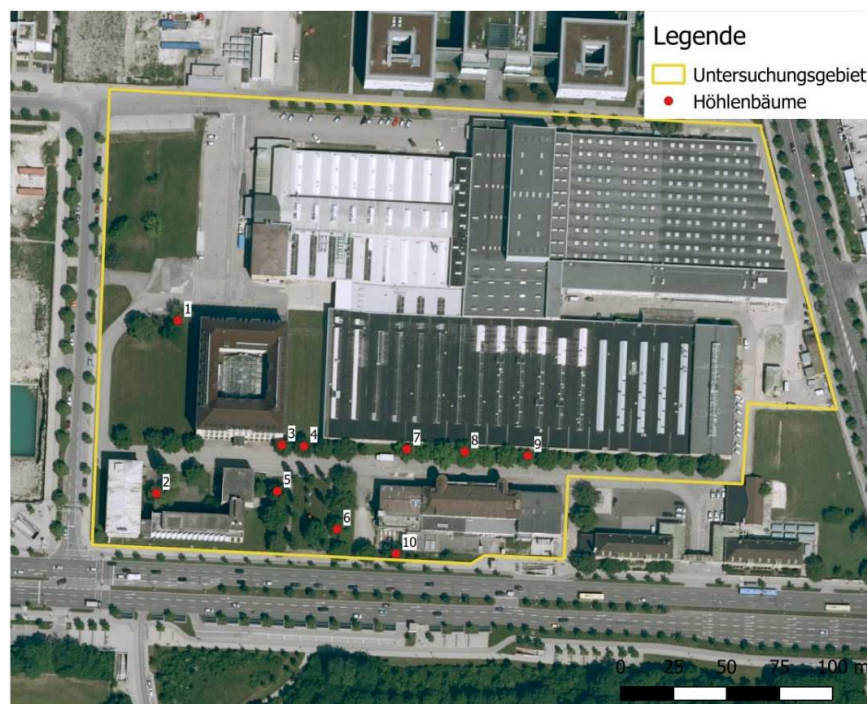
Insgesamt wurden im Jahr 2017 10 Quartierbäume im UG erfasst. Davon sind 10 für Vögel und 7 für Fledermäuse geeignet.

Abb. 2: Höhlenbäume mit Nummer (Untersuchung 2017)

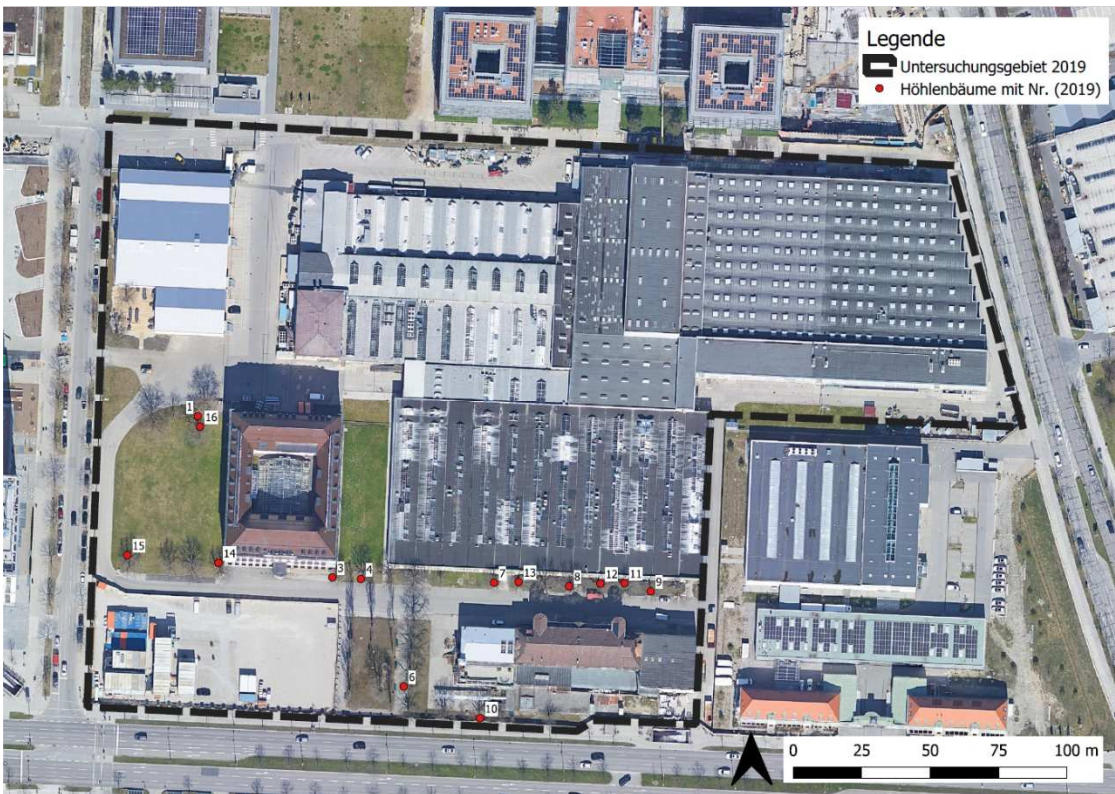
Im Jahr 2019 wurde die Höhlenbaumkartierung aktualisiert. Hier wurden an 6 weiteren Bäumen innerhalb des UG Habitatstrukturen nachgewiesen.

Zwei Habitatbäume aus dem Jahr 2017 (Baum Nr. 2 und 5) wurden bereits für die Bauarbeiten gefällt.

Abb. 3: Höhlenbäume mit Nummer (Untersuchung 2019)

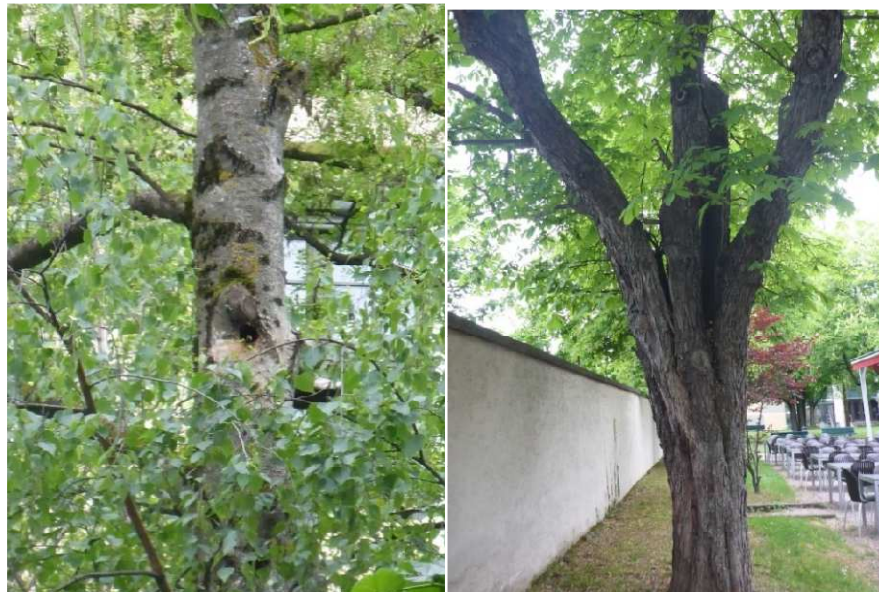
Abb. 4: Spechthöhle (linkes Bild) und Spaltenquartier (rechtes Bild) im Untersuchungsgebiet (Quelle: Dr. Schober GmbH, 2017)

- Kontrolle der Baumhöhlen vor der Rodung auf eine tatsächliche Nutzung mittels Endoskopkamera,
- Baumfällungen und Gehölzrodungen ausschließlich im Zeitraum vom 1. Oktober bis 28./29. Februar (§ 39 BNatSchG),
- Rodungsmaßnahmen von Höhlenbäumen in den Monaten September/Oktober und März/April, um die kritische Phase des Winterschlafs von Fledermäusen zu vermeiden.
- Erhalt der Baumhöhlen (z B. Belassen eines Baumtorsos / von höheren Baumstümpfen, stehendes Totholz)
- Anbringen von Ersatzhabitaten (Nistkästen).

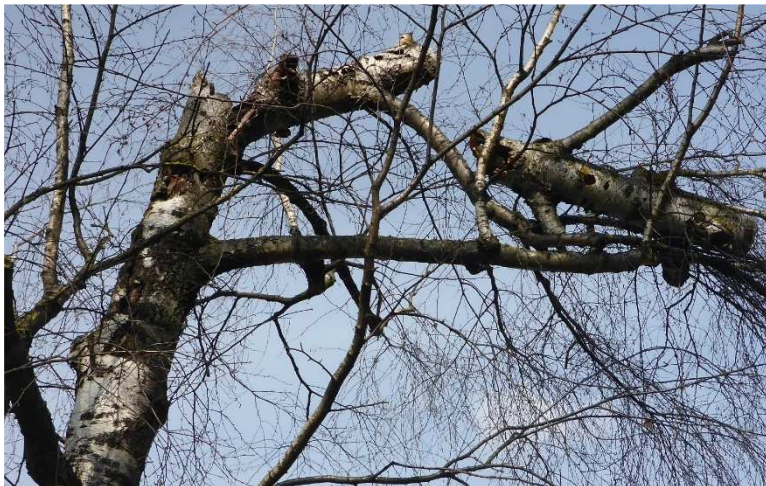
Baum Nr. 1: Der stehende Totholzbereich wurde im Laufe des Jahres beschädigt, wodurch 2 von 3 Höhlen nicht mehr für Tiere nutzbar sind. Die im Jahr 2019 verzeichnete Buntspechtbrut wird nicht fortgeführt, da der Baum zu stark beschädigt ist.

Abb. 5: Beschädigter Totholzabschnitt (Quelle: Dr. Schober GmbH, 2021)

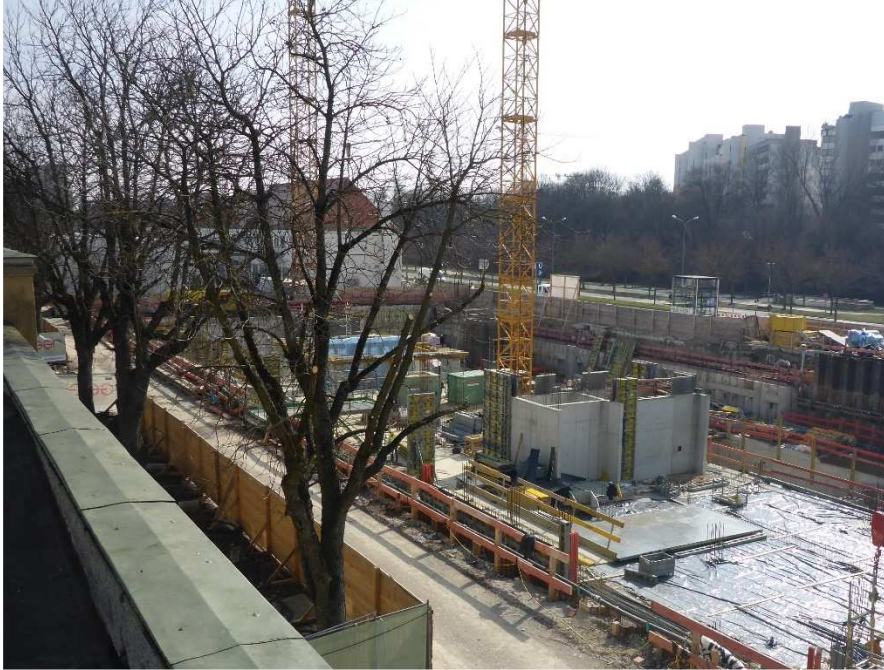
Die Baumhöhlen sind wie in der Tabelle 4 aufgeführt als Tagesquartier nutzbar, jedoch konnte bei den Ein-/Ausflugsbeobachtungen, sowie im Rahmen der avifaunistischen Beobachtung keine Nutzung durch Tiere festgestellt werden. Da nun die Baustelle für das neue Gebäude direkt anschließt, ist eine Nutzung im Jahr 2021/2022 ebenfalls unwahrscheinlich, da die Störungsintensität in dem Bereich stark erhöht ist.

Abb. 6: Baustelle an der Baumreihe (Quelle: Dr. Schober GmbH, 2021)

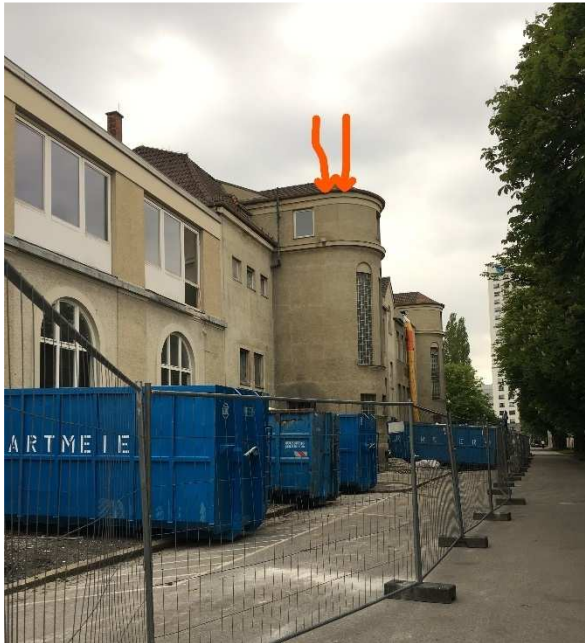
Abb. 9: Einflugbereiche (Pfeile) an der Nordostseite des Treppenhauses der ehemaligen Kantine (Quelle: Dr. Schober GmbH, 2019)

Die Ein- und Ausflüge erfolgten regelmäßig unterhalb der Dachrinne des östlichen Treppenaufganges (s. Abb. 9). Auf eine nähere Untersuchung der Nistplätze aus dem Inneren des Gebäudes während der Brut- und Aufzuchtzeit wurde verzichtet, da hierdurch v.a. Jungvögel zu Schaden kommen können.

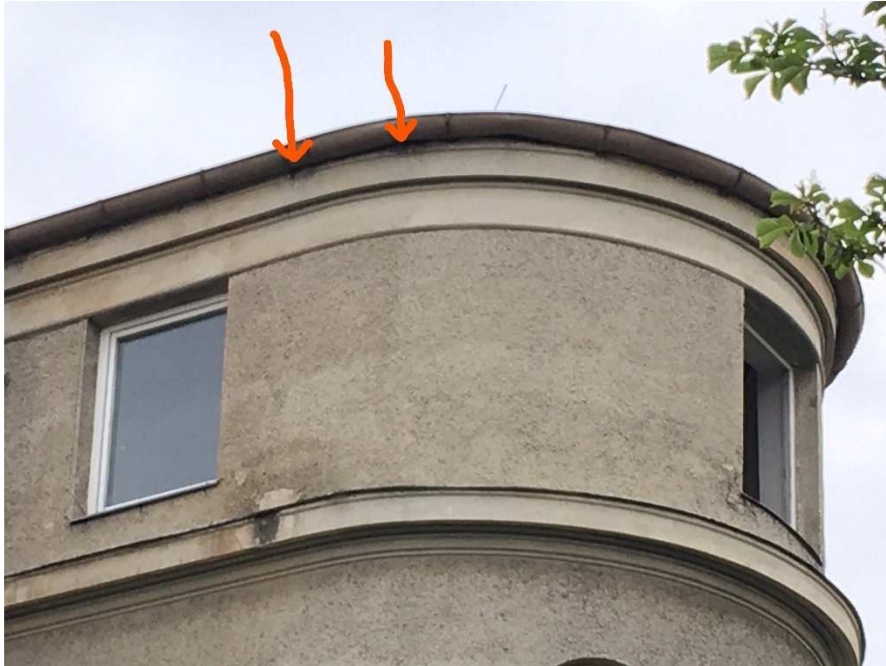
Abb. 10: Einflugstellen am Gebäude (Quelle: Dr. Schober GmbH, 2019)

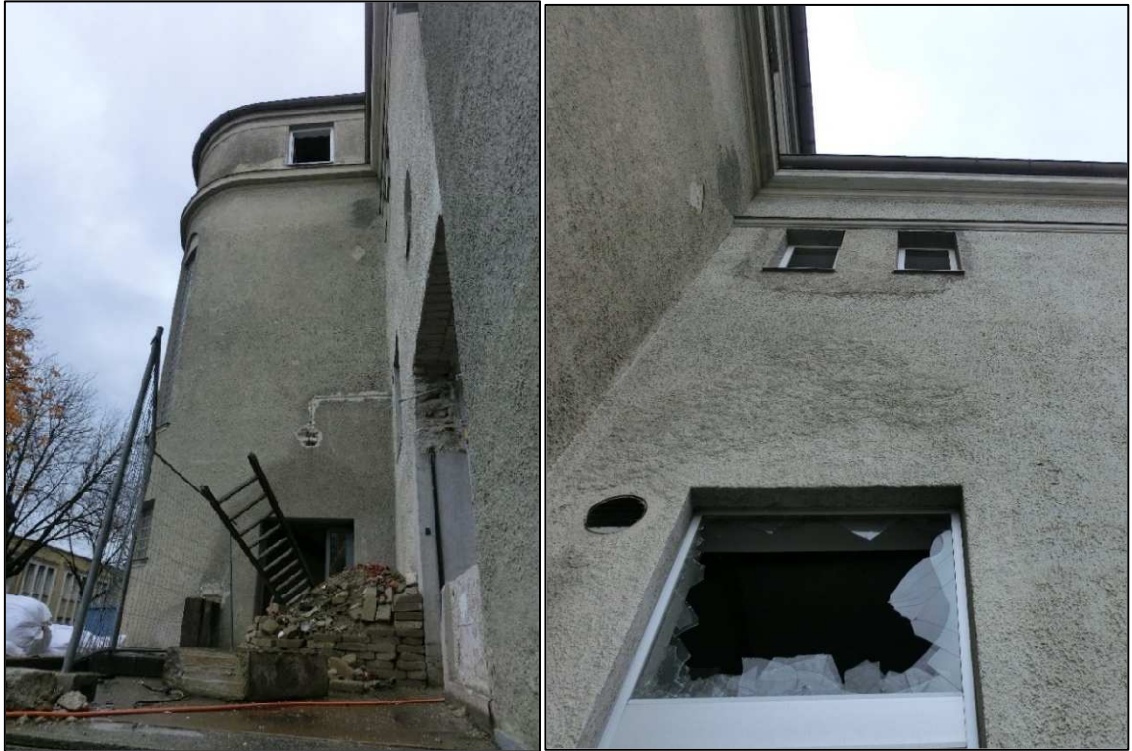
Abb. 15: Außenfassaden zum Zeitpunkt der Entkernung. Es waren zahlreiche Öffnungen durch die Arbeiten entstanden (Quelle: Dr. Schober GmbH)
