**BV Ehem. Zentralgelände Knorr Bremse
Bebauungsplan mit Grünordnung Nr. 2142 i.A.**

**Nutzungsbezogenes Räumkonzept zur Kampfmittelbeseitigung
(Fl.Nr. 589, 1070/190, 589/7, 592/10, 592/3, 592/4, 592/11, 592/15,
592/12, 592/14, 592, 592/16, 592/8, 592/9;
Gemarkung Moosach)**

München, den 18.12.2024

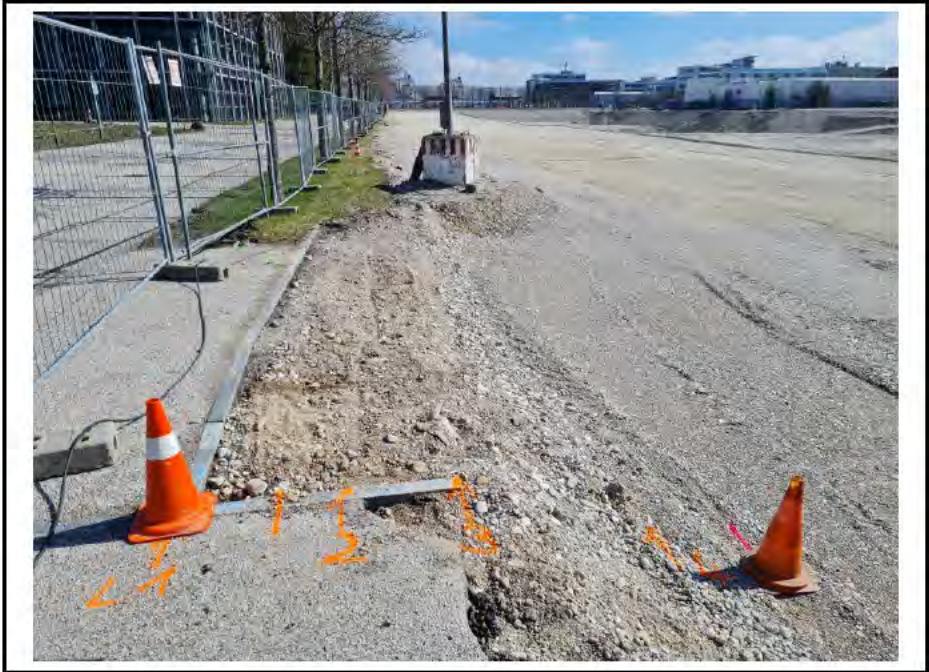
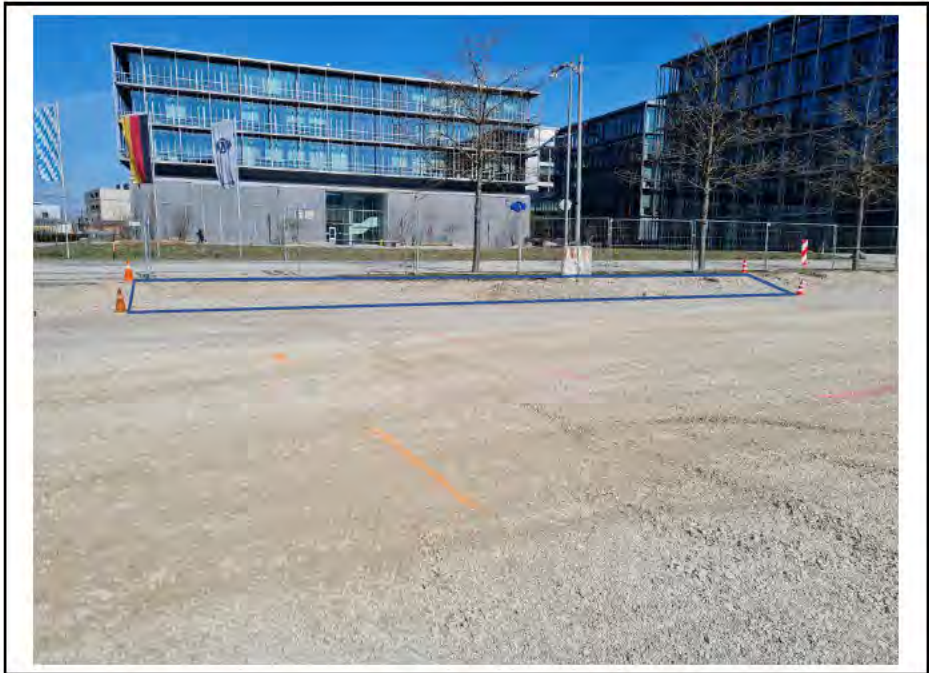
= Verdachtspunkt / Anomalie

= Auffüllung

Bei der Analyse der Messdaten konnte durch unsere Auswertesoftware mehrere Auffüllungen sowie kampfmittelrelevante Anomalien im Untersuchungsbereich lokalisiert werden.

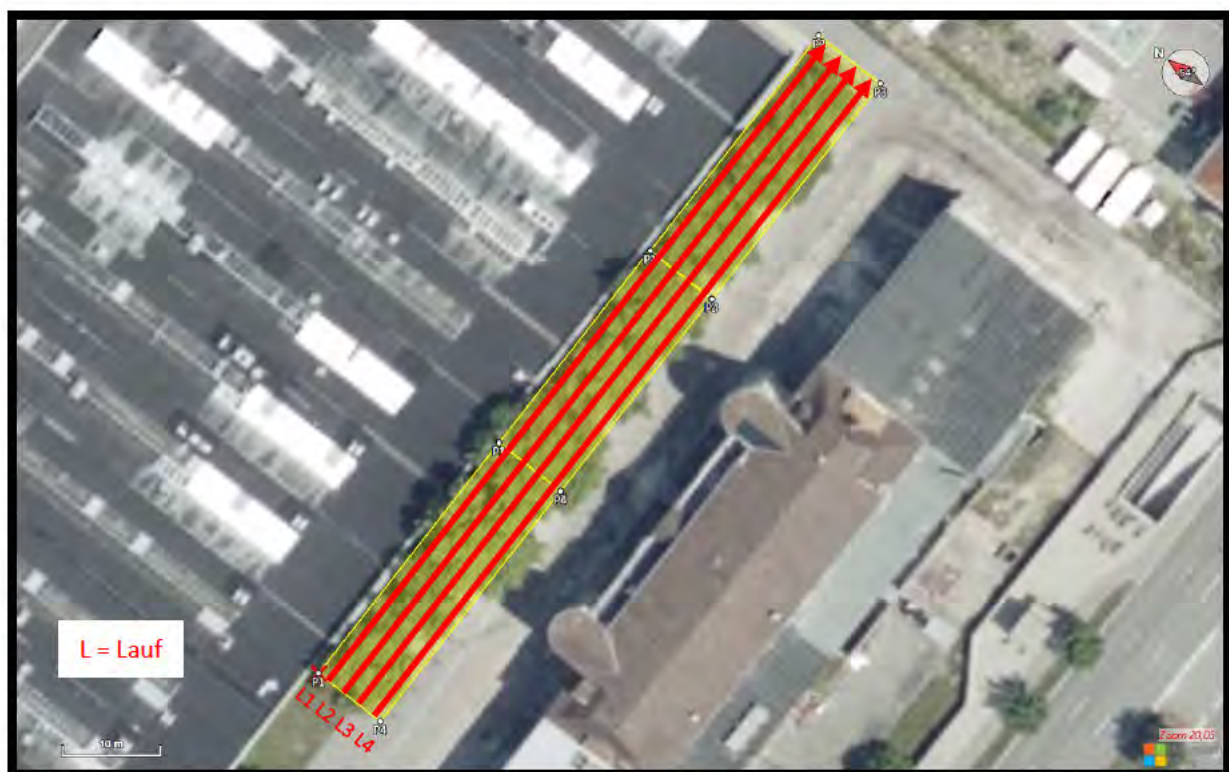
Abbildung 11: Darstellung der vier Radarläufe im Bereich Allee 2 und 3

Zweckmäßig erfolgen vier Lienenläufe auf der gesamten Strecke ab Allee 2 bis Allee 3 um ein Übersichtsradargramm aller Einbauten oder Auffüllungen zu erhalten.
