20.01.2020

**Einschätzung Artenschutz zum Gebäudeabriss in der Blumenburg-  
straße 1, München – Trafoshaus**

0400-19-006

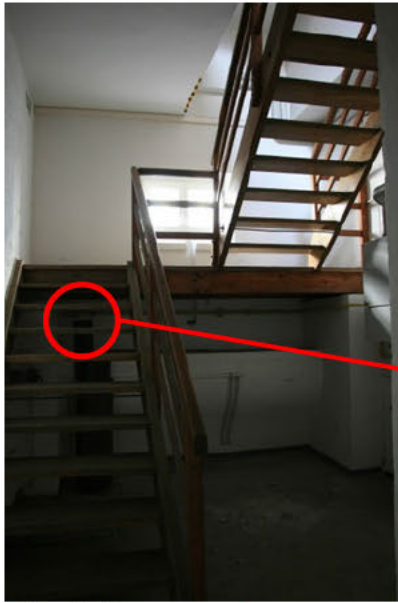
**Abb. 5: Treppenaufgang**

Trotzdem wurden die Räume intensiv nach Spuren und potenziellen Quartieren abgesucht. Die mit Leichtbauplatten verkleideten Wände und Decken weisen kein Quartierpotenzial auf. Löcher in den Verkleidungen, die zur Untersuchung der Bausubstanz geschlagen wurden (**Abb. 5 bis 8**), wurden mit Taschenlampe ausgeleuchtet und zusätzlich in nicht einsehbaren Bereichen mit Endoskop untersucht. An der Deckenöffnung zwischen Deckenplatte und Dachabdeckung wurde ein deutlicher Luftzug festgestellt. Allerdings konnte mit Endoskop keine Öffnung gefunden werden, so dass davon ausgegangen wird, dass es sich lediglich um schmale Spaltöffnungen im Übergangsbereich Außenwand / Dach handelt.
