## **Verschattungsuntersuchung**

### **Bebauungsplan Haidenauplatz**

### **München**

Bericht Nr. 700-00275-II-04

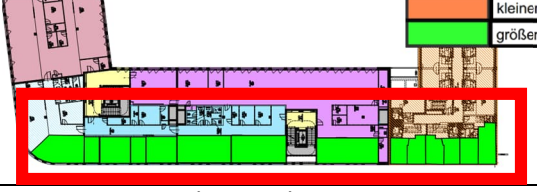
**Tabelle 2:** Besonnungssituation an den Aufenthaltsräumen an der Südfassade des Gebäudes auf dem Grundstück mit der Flurnummer 17722/14 am 01.02

In den nachfolgenden Grundrissen ist für jeden Büroraum und jedes Hotelzimmer, welche Fenster zur Südfassade aufweisen, aufgezeigt, ob am 01.02 an mindestens einem Fenster am Beurteilungspunkt (siehe Kapitel 3.2) eine ausreichende Besonnung von mindestens 1,5 Stunden vorliegt. Räume, die keinen dauerhaften Aufenthalt nahelegen, wie beispielsweise Treppenhäuser, Tiefgaragenein- und -ausfahrt, Warenanlieferung, Müllraum, etc. wurden nicht untersucht. Die grüne Darstellung symbolisiert, dass der Raum an mindestens einem Fenster eine ausreichende Besonnung erfährt. Orange hingegen zeigt eine unzureichende Besonnung (i.e. kein Fenster erfährt am Beurteilungspunkt eine Besonnung von mindestens 1,5 Stunden) für den Raum an. Zur besseren Übersicht ist der Bereich der untersuchten Räume mit einem Roten Rahmen versehen. Die flächenhaften fenstergenauen Berechnungsergebnisse, die als Basis für die untenstehenden Ergebnisse dienen, finden sich in der Anlage 2.

Es zeigt sich, dass am 01.02 nach Realisierung des Planvorhabens an 64 der 66 untersuchten Räumen an der Südfassade des nördlichen Bestandsgebäudes auf dem Grundstück mit der Flurnummer 17722/14 eine Mindestbesonnungsdauer von 1,5 Stunden vorliegt. An 64 der 66 untersuchten Räumen liegt daher am 01.02 auch nach Realisierung des Planvorhabens eine gesunde Aufenthaltsqualität aus lichttechnischer Sicht vor. An zwei Räumen im ersten Obergeschoss kann erstmals keine ausreichende Besonnung von mindestens 1,5 Stunden am Beurteilungspunkt (Fensterinnenseite auf 1,2 m über Fußboden in Fenstermitte) prognostiziert werden. In den flächenhaften Berechnungsergebnissen in der Anlage 2 sind diese beiden Räume im ersten Obergeschoss, die am 01.02. unzureichend besont werden, rot umrandet.

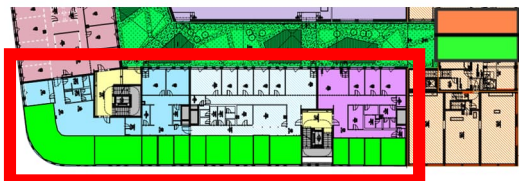
| <b>Tabelle 3:</b> Besonnungssituation an den Aufenthaltsräumen an der Südfassade des Gebäudes auf dem Grundstück mit der Flurnummer 17722/14 am 21.03 | |

In den nachfolgenden Grundrissen ist für jeden Büroraum und jedes Hotelzimmer, welche Fenster zur Südfassade aufweisen, aufgezeigt, ob am 21.03 an mindestens einem Fenster am Beurteilungspunkt (siehe Kapitel 3.2) eine ausreichende Besonnung von mindestens 1,5 Stunden vorliegt. Räume, die keinen dauerhaften Aufenthalt nahelegen, wie beispielsweise Treppenhäuser, Tiefgaragenrampe, Warenanlieferung, Müllraum, etc. wurden nicht untersucht. Die grüne Darstellung symbolisiert, dass der Raum an mindestens einem Fenster eine ausreichende Besonnung erfährt. Orange hingegen zeigt eine unzureichende Besonnung (i.e. kein Fenster erfährt am Beurteilungspunkt eine Besonnung von mindestens 1,5 Stunden) für den Raum an. Zur besseren Übersicht ist der Bereich der untersuchten Räume mit einem Roten Rahmen versehen. Die flächenhaften fenstergenauen Berechnungsergebnisse, die als Basis für die untenstehenden Ergebnisse dienen, finden sich in der Anlage 2.

Es zeigt sich, dass am 21.03 nach Realisierung des Planvorhabens an allen der 66 untersuchten Räume an der Südfassade des nördlichen Bestandsgebäudes auf dem Grundstück mit der Flurnummer 17722/14 eine Mindestbesonnungsdauer von 1,5 Stunden vorliegt. An allen 66 untersuchten Räumen liegt daher am 21.03 auch nach Realisierung des Planvorhabens eine gesunde Aufenthaltsqualität aus lichttechnischer Sicht vor.
